# Asbestinventarisatetest

Burgemeester Van Hovelaan 27, 9170 Sint-Gillis-Waas

Attestnummer : **20250501-000046.000**

**Asbestveilig** (maar mogelijk niet asbestvrij)

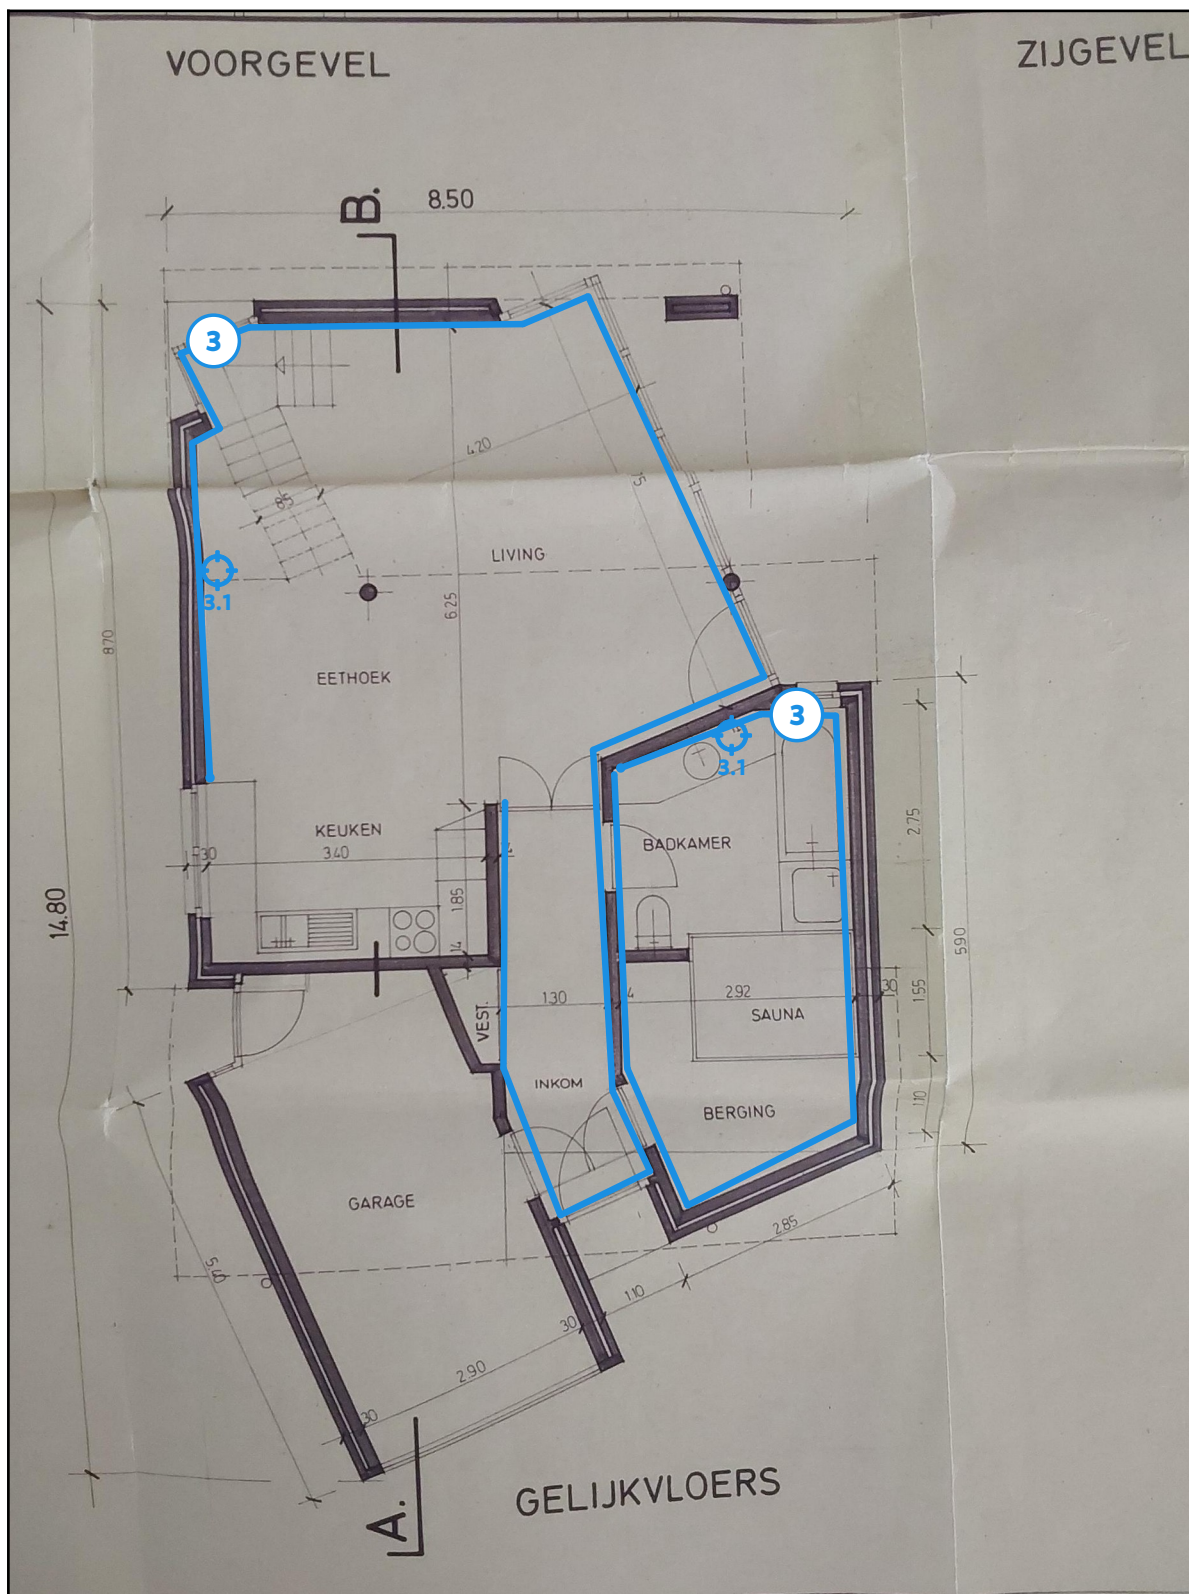
# Plan 1.2: 20250428\_094417

| 3. bepleistering op de muren | Geen asbest | - |

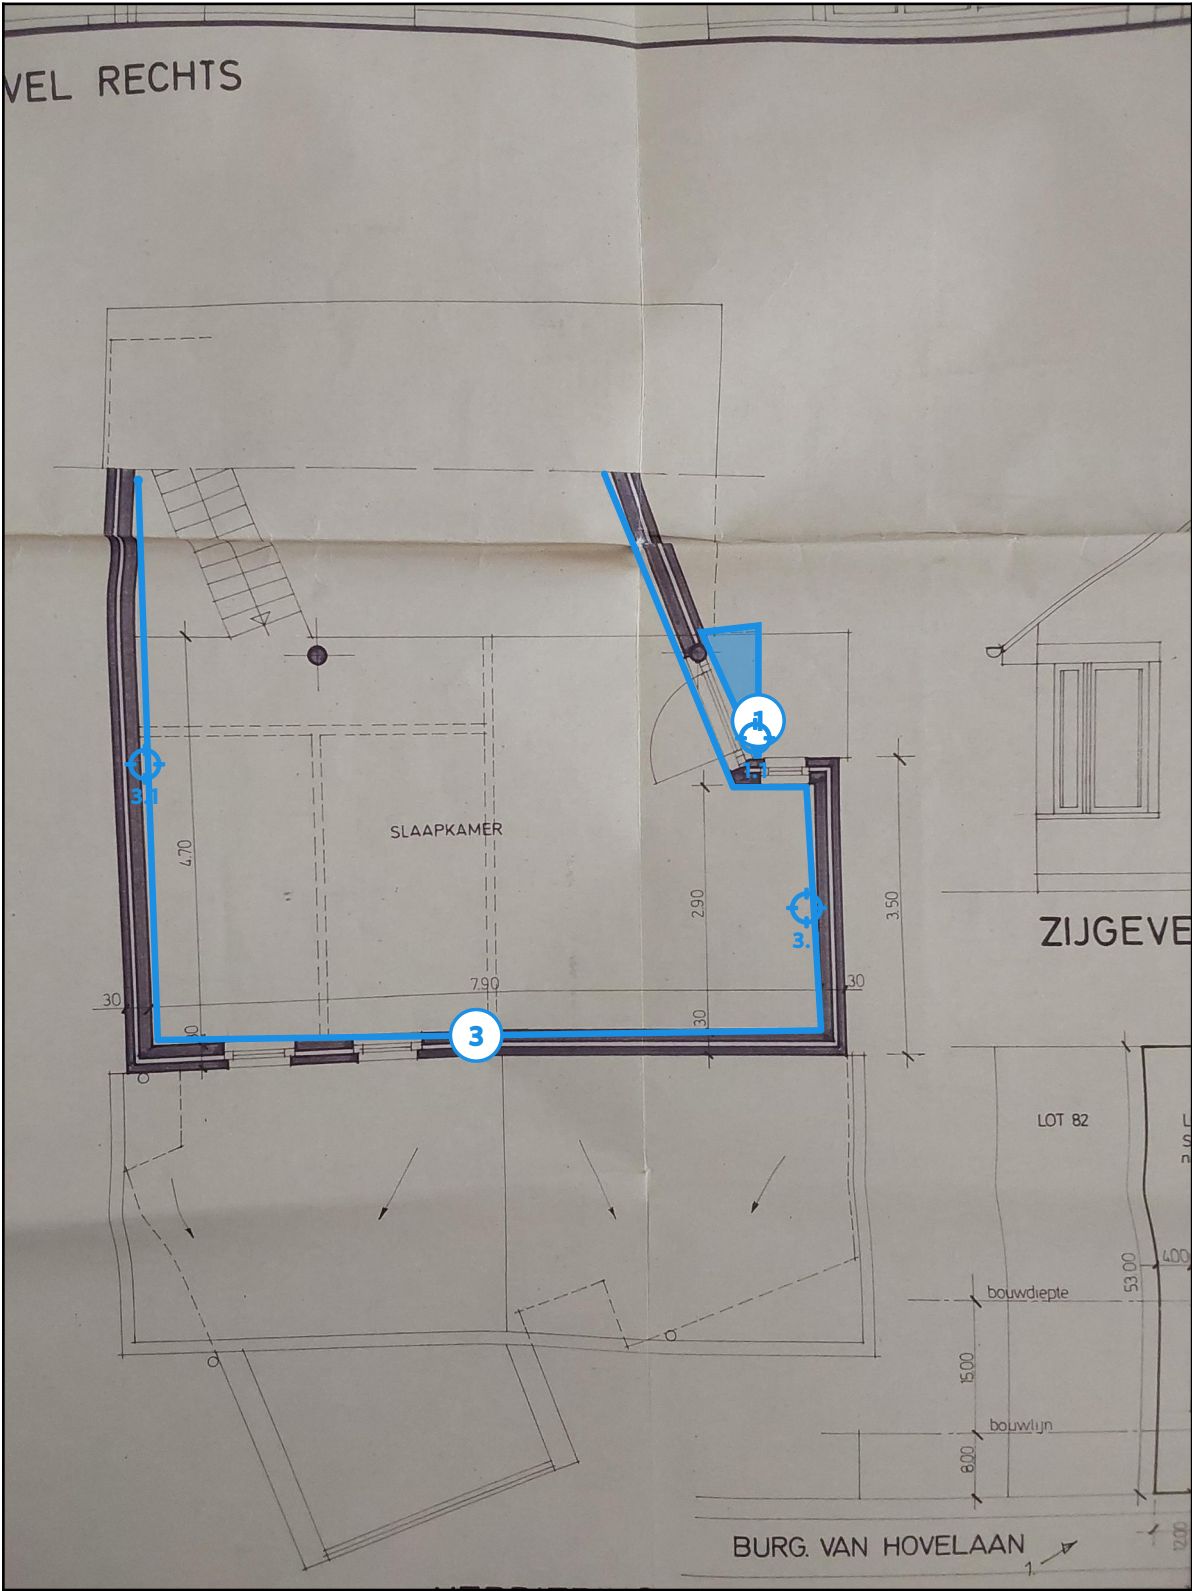
Plan 1.3: 20250428\_094430

| 1. Roofing aan zijraam bemonsterd | Geen asbest | - |
| 3. bepleistering op de muren | Geen asbest | - |

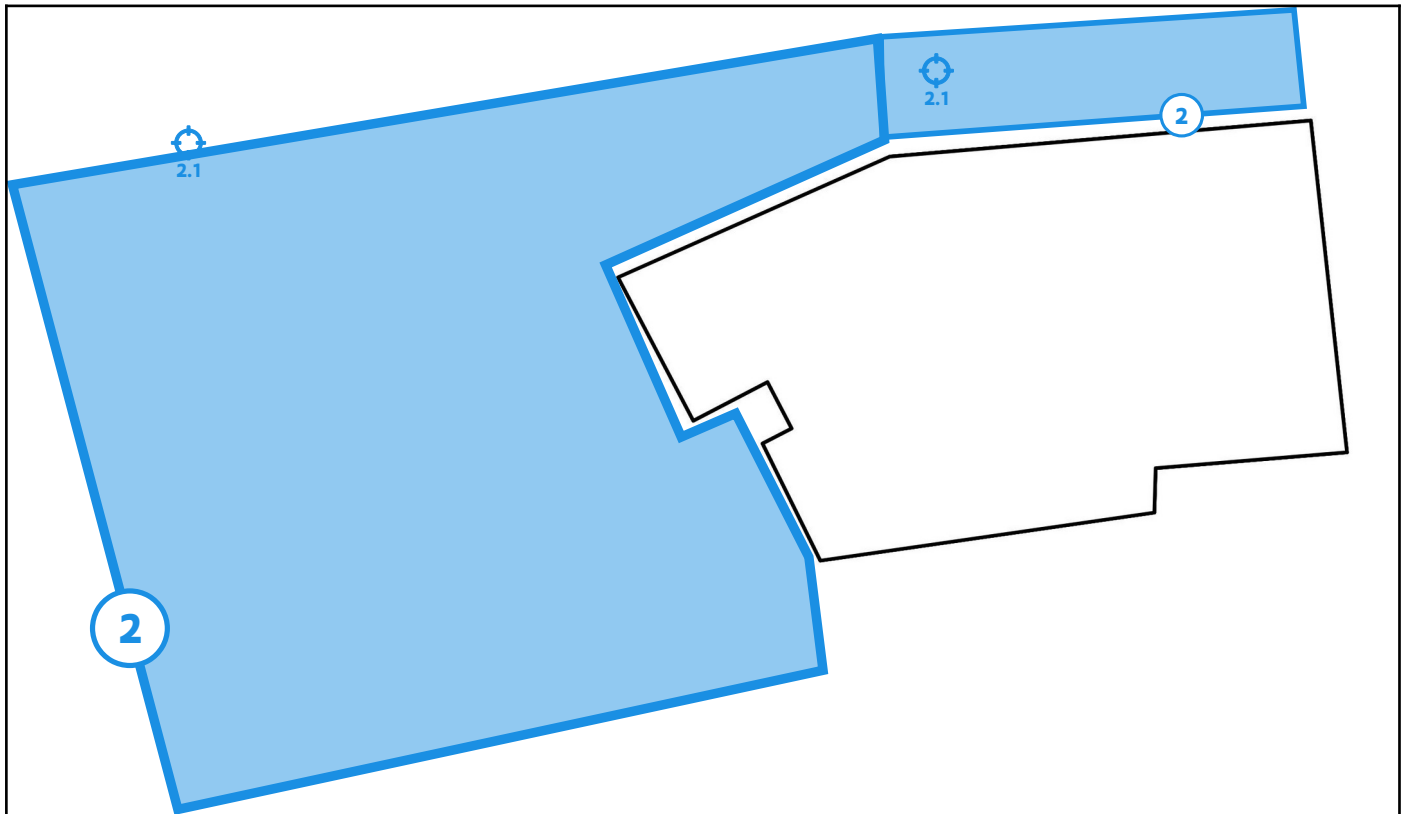
## Plan 1.4: Woning plan

| Beschrijving | Type | Actie |
|---|---|---|
| 2. asfalt | Geen asbest | - |

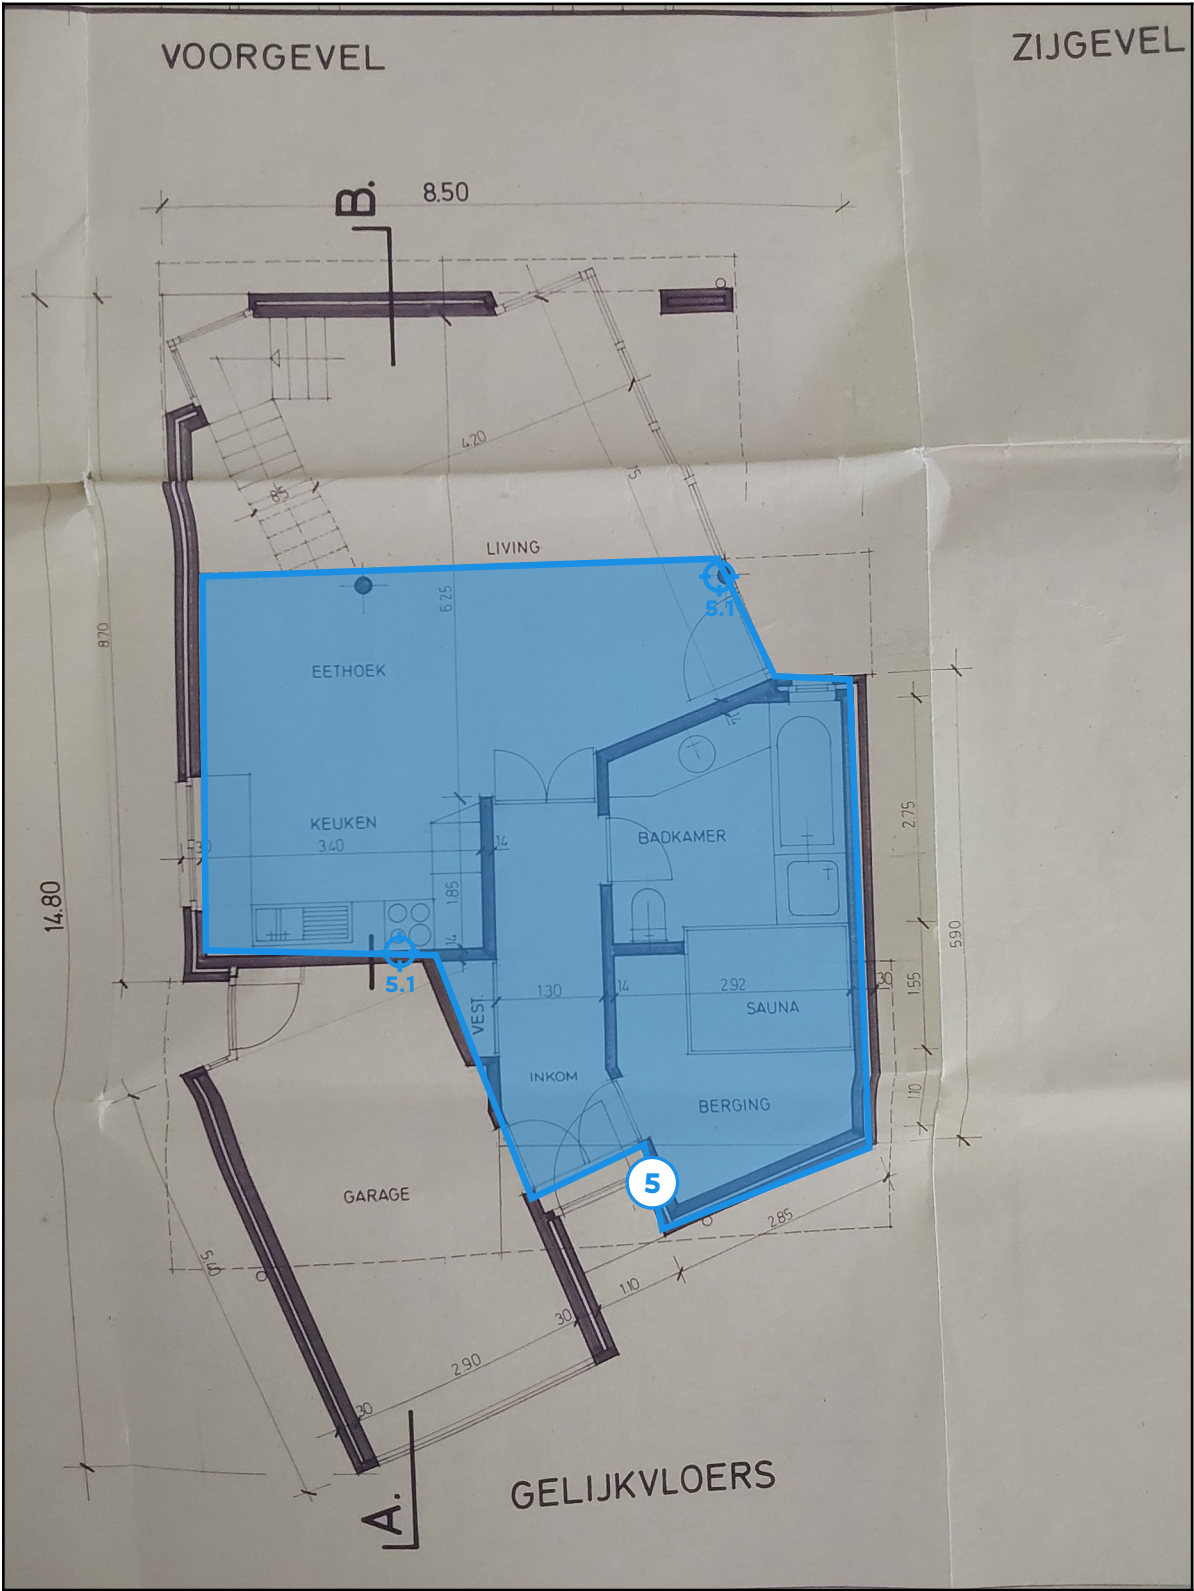
Plan 1.5: 20250428\_094417

| 5. bepleistering op de plafonds | Geen asbest | - |

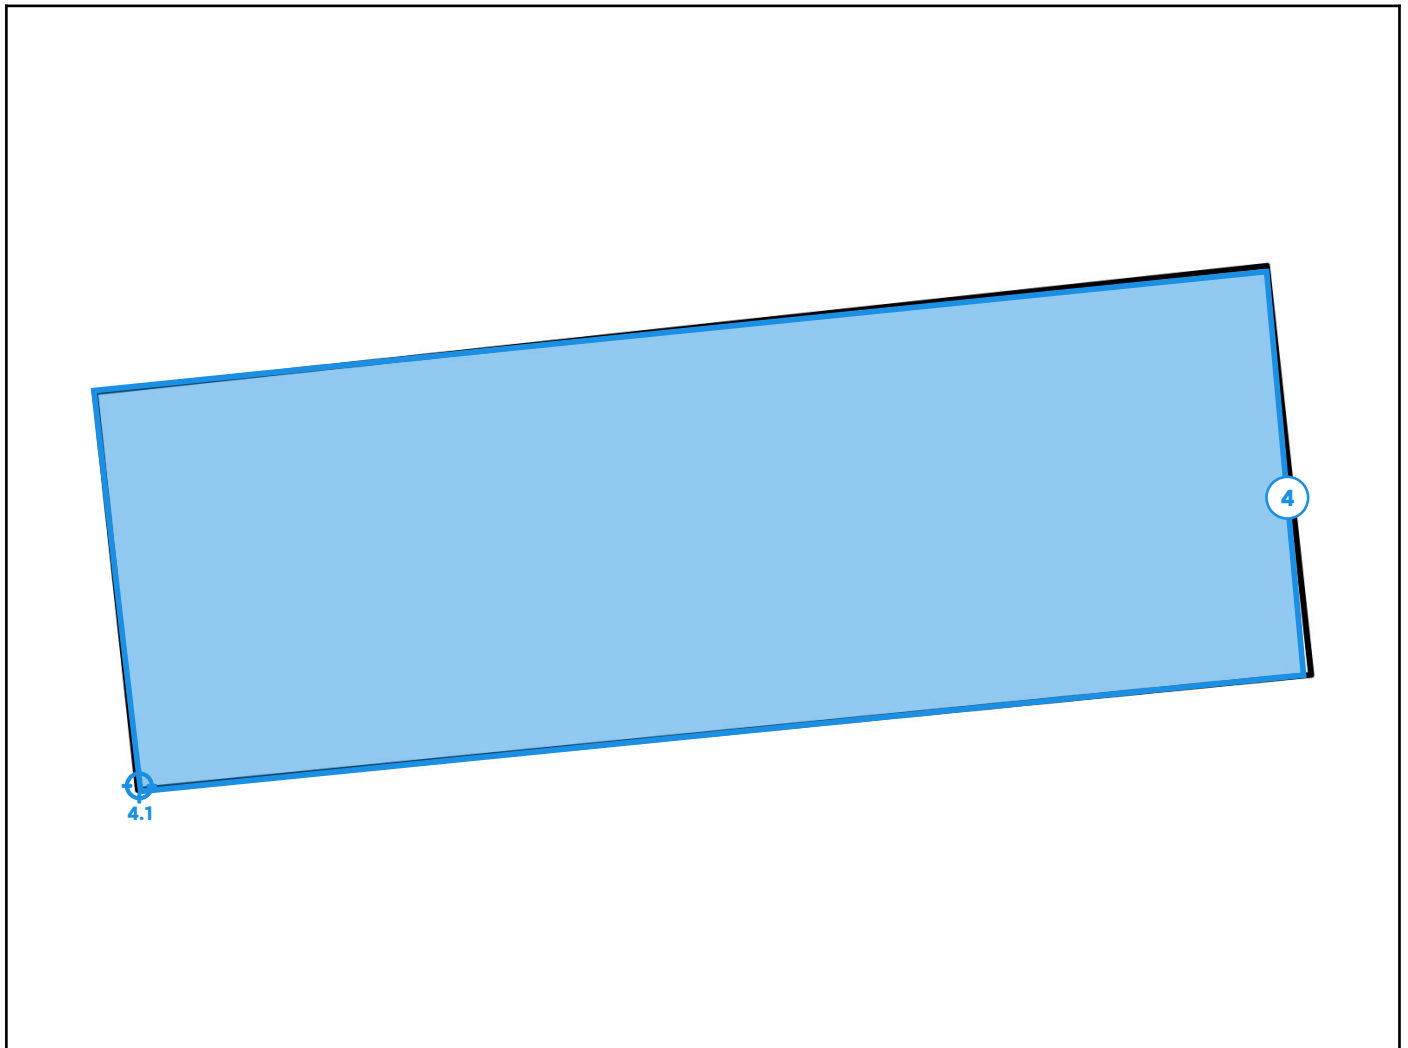
## Plan 2.1: Tuinhuis plan

| Beschrijving | Type | Actie |
|---|---|---|
| 4. shingles dakje tuinhuis | Geen asbest | - |

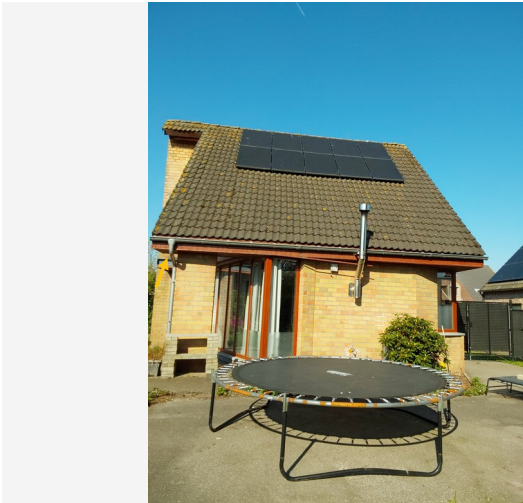
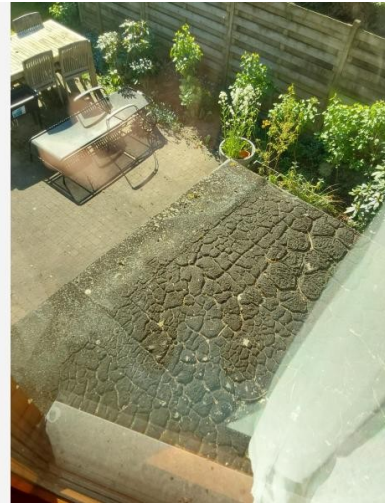
## Fiche 1: Roofing aan zijraam bemonsterd

Geen asbest

| Opmerking | Alleen de bovenste laag bemonsterd. |

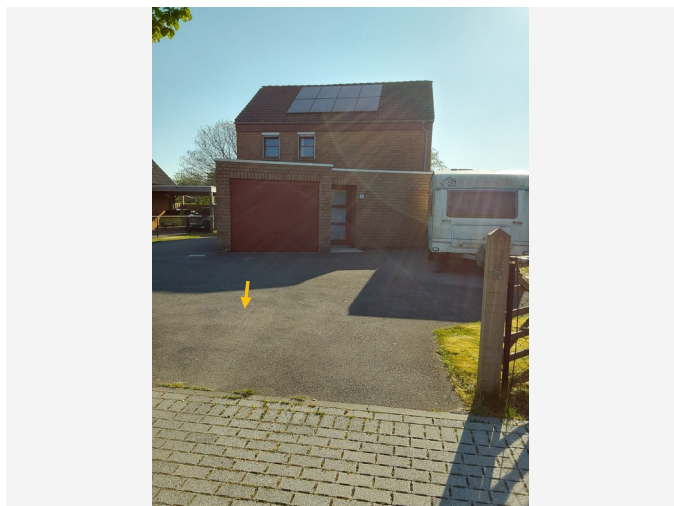
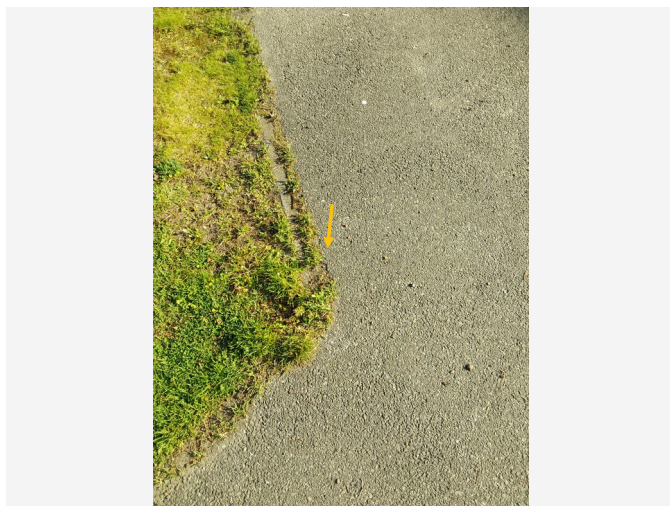
## Fiche 2: asfalt

Geen asbest

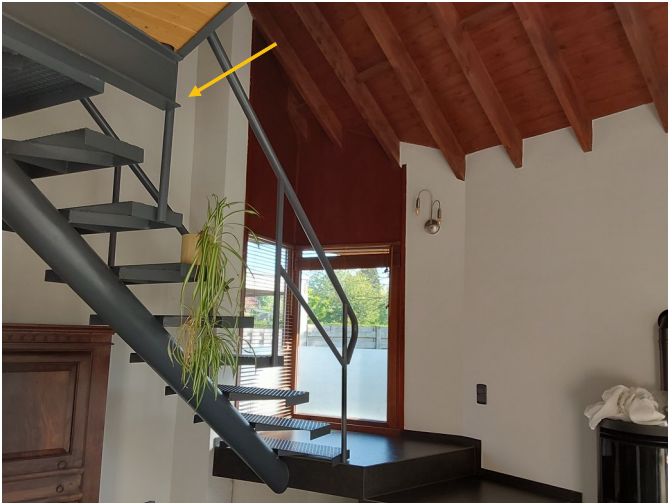
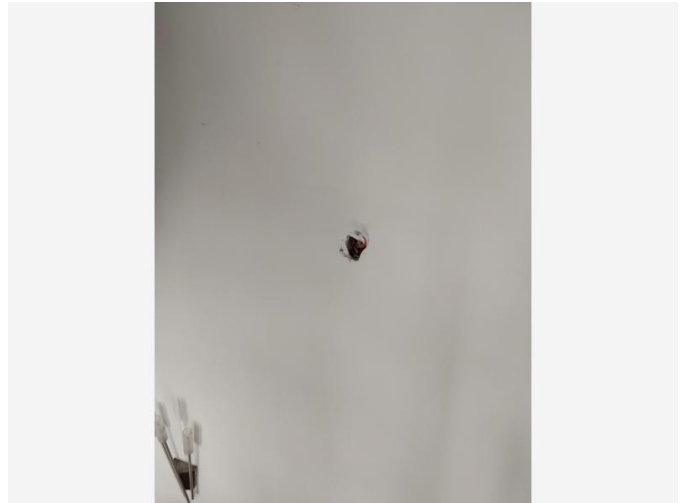
## Fiche 3: bepleistering op de muren

Geen asbest

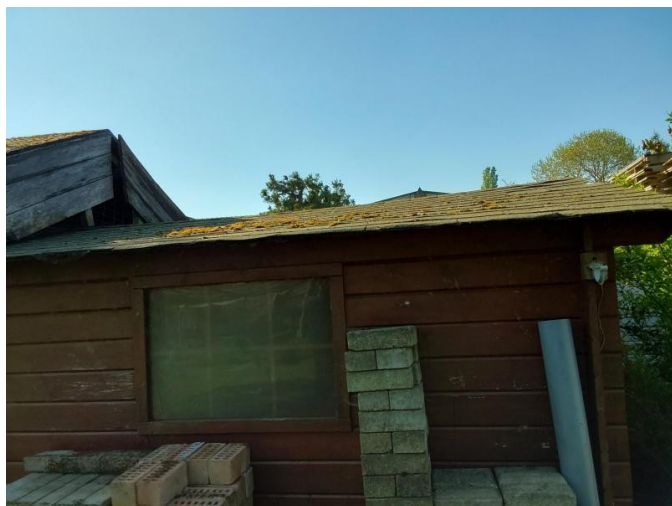
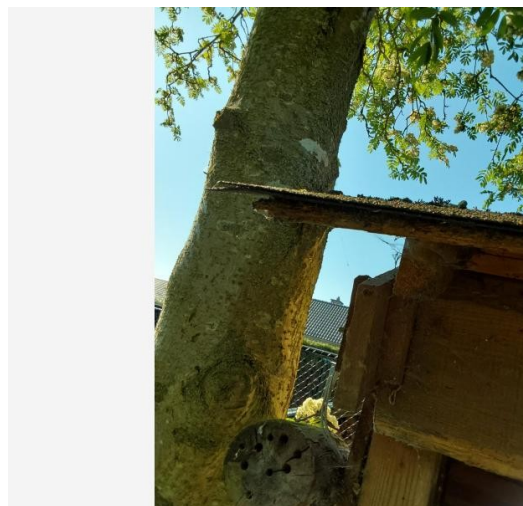
## Fiche 4: shingles dakje tuinhuis

Geen asbest

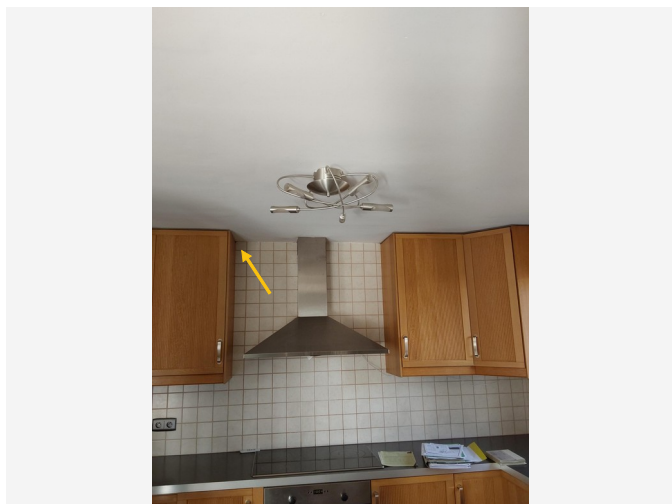
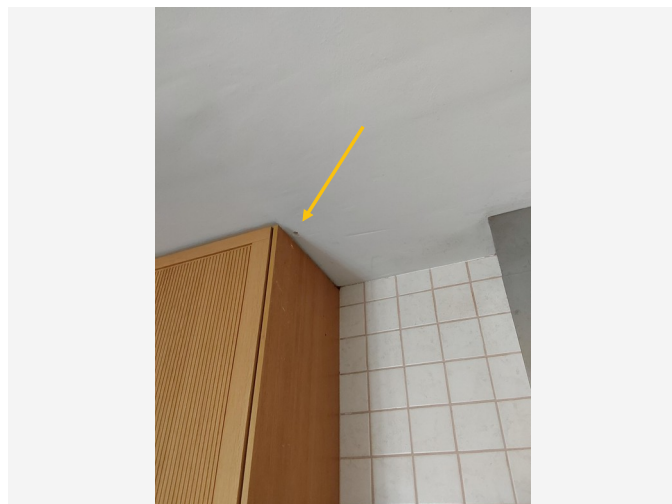
## Fiche 5: bepleistering op de plafonds

Geen asbest
