# Asbestinventarisatetest

Grensstraat 7, 9170 Sint-Gillis-Waas

Attestnummer : 20240919-000213.000

Uitgegeven op : 19.09.2024

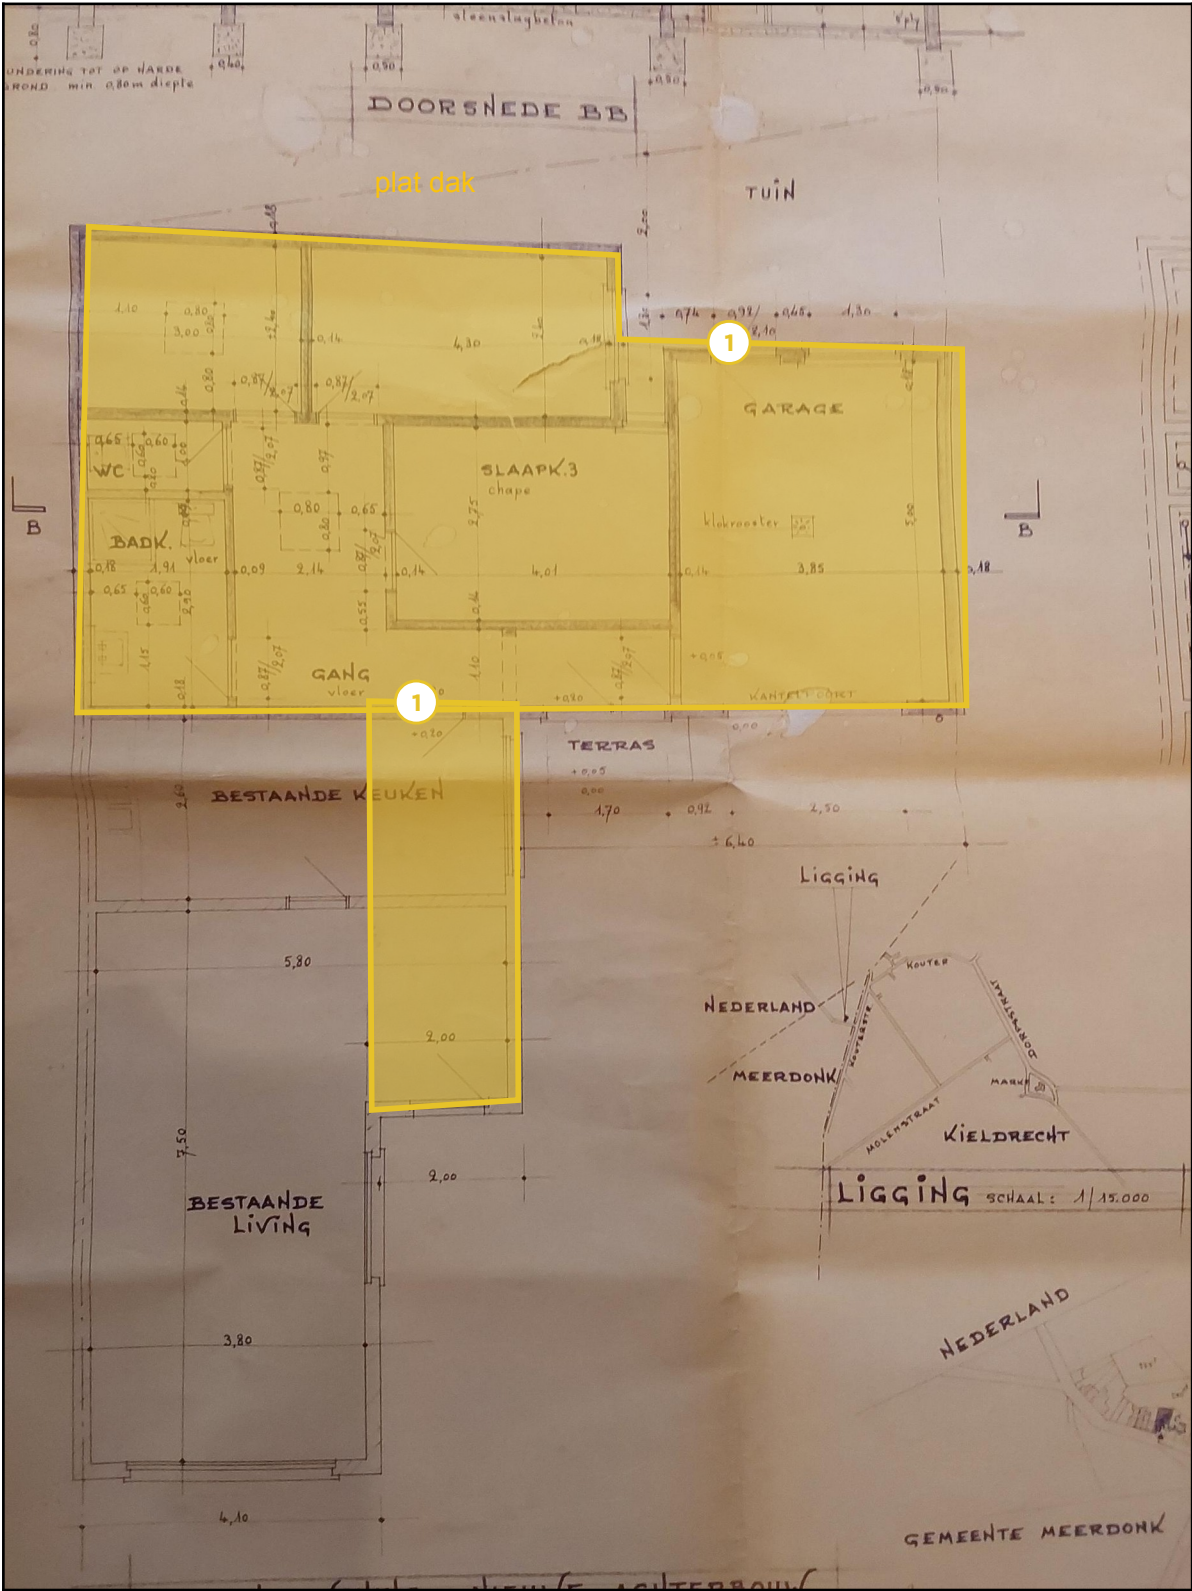
Plan 1.1: 20240917\_103352

| 1. Roofing op plat dak niet bemonsterd | Asbestmateriaal | Zorgvuldig beheren |

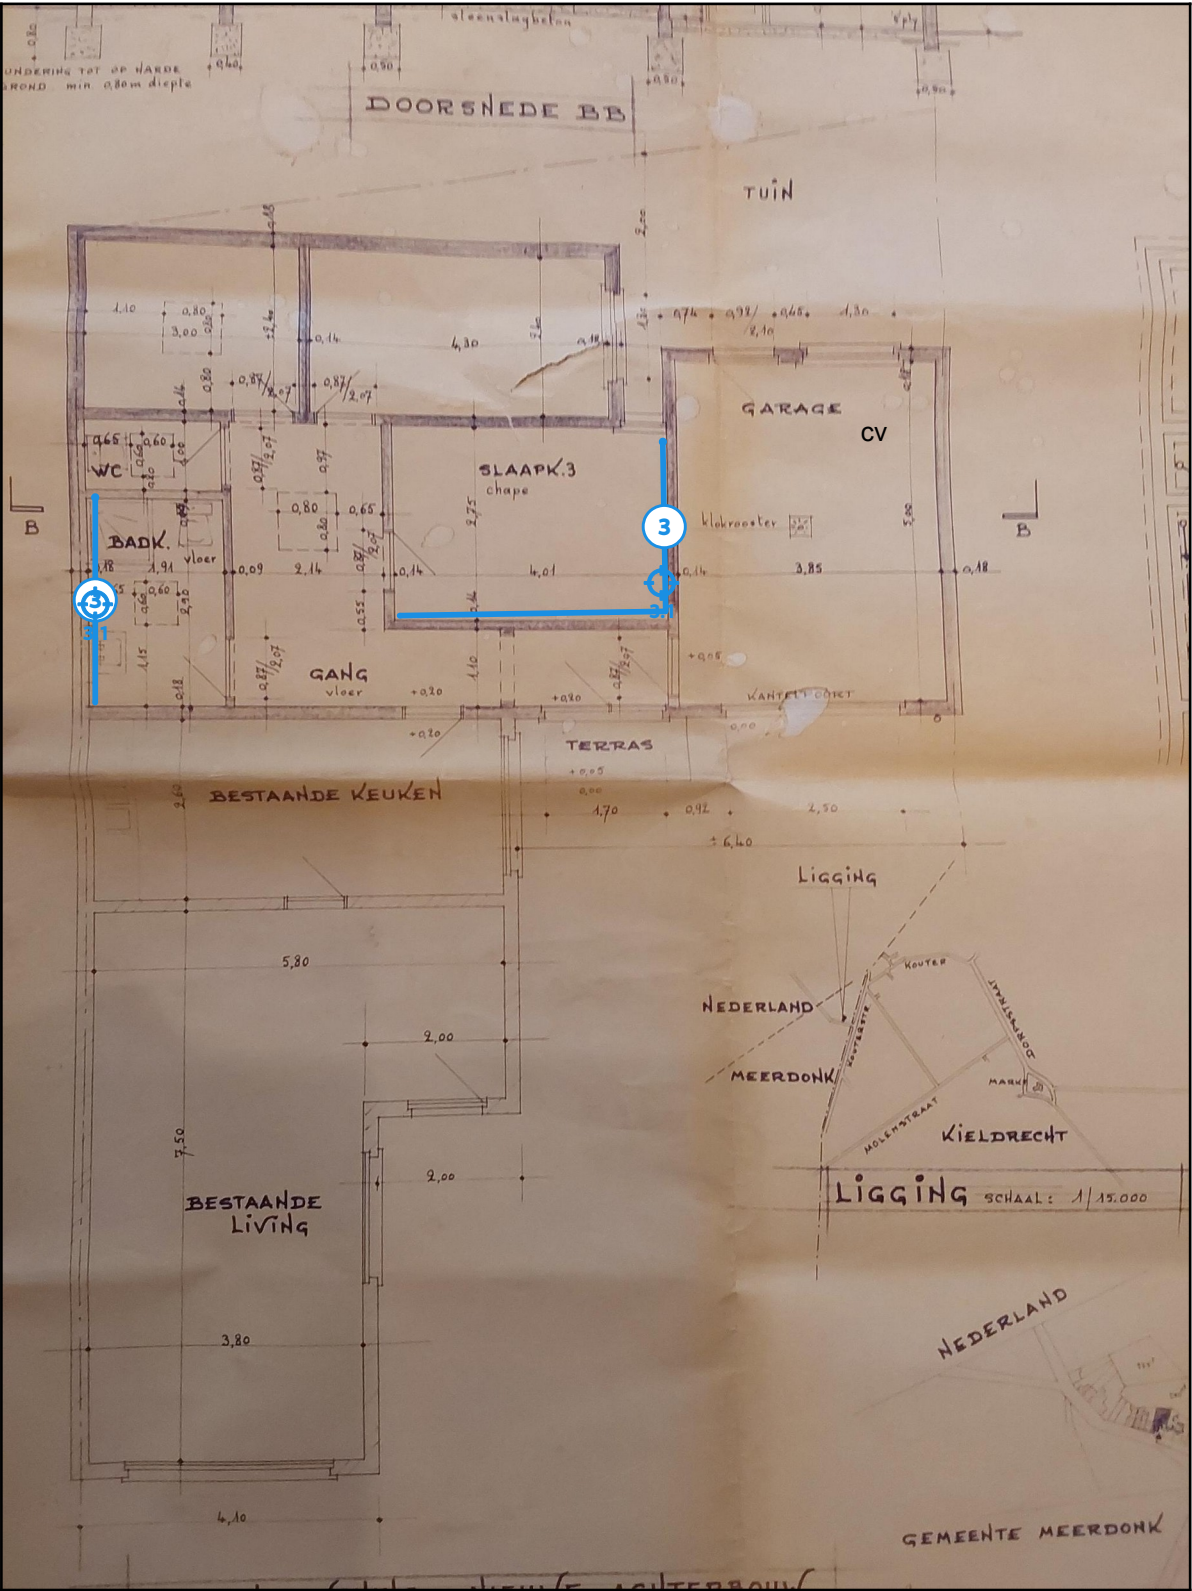
Plan 1.2: 20240917\_103352

| 3. Pleisterwerk muren | Geen asbest | - |

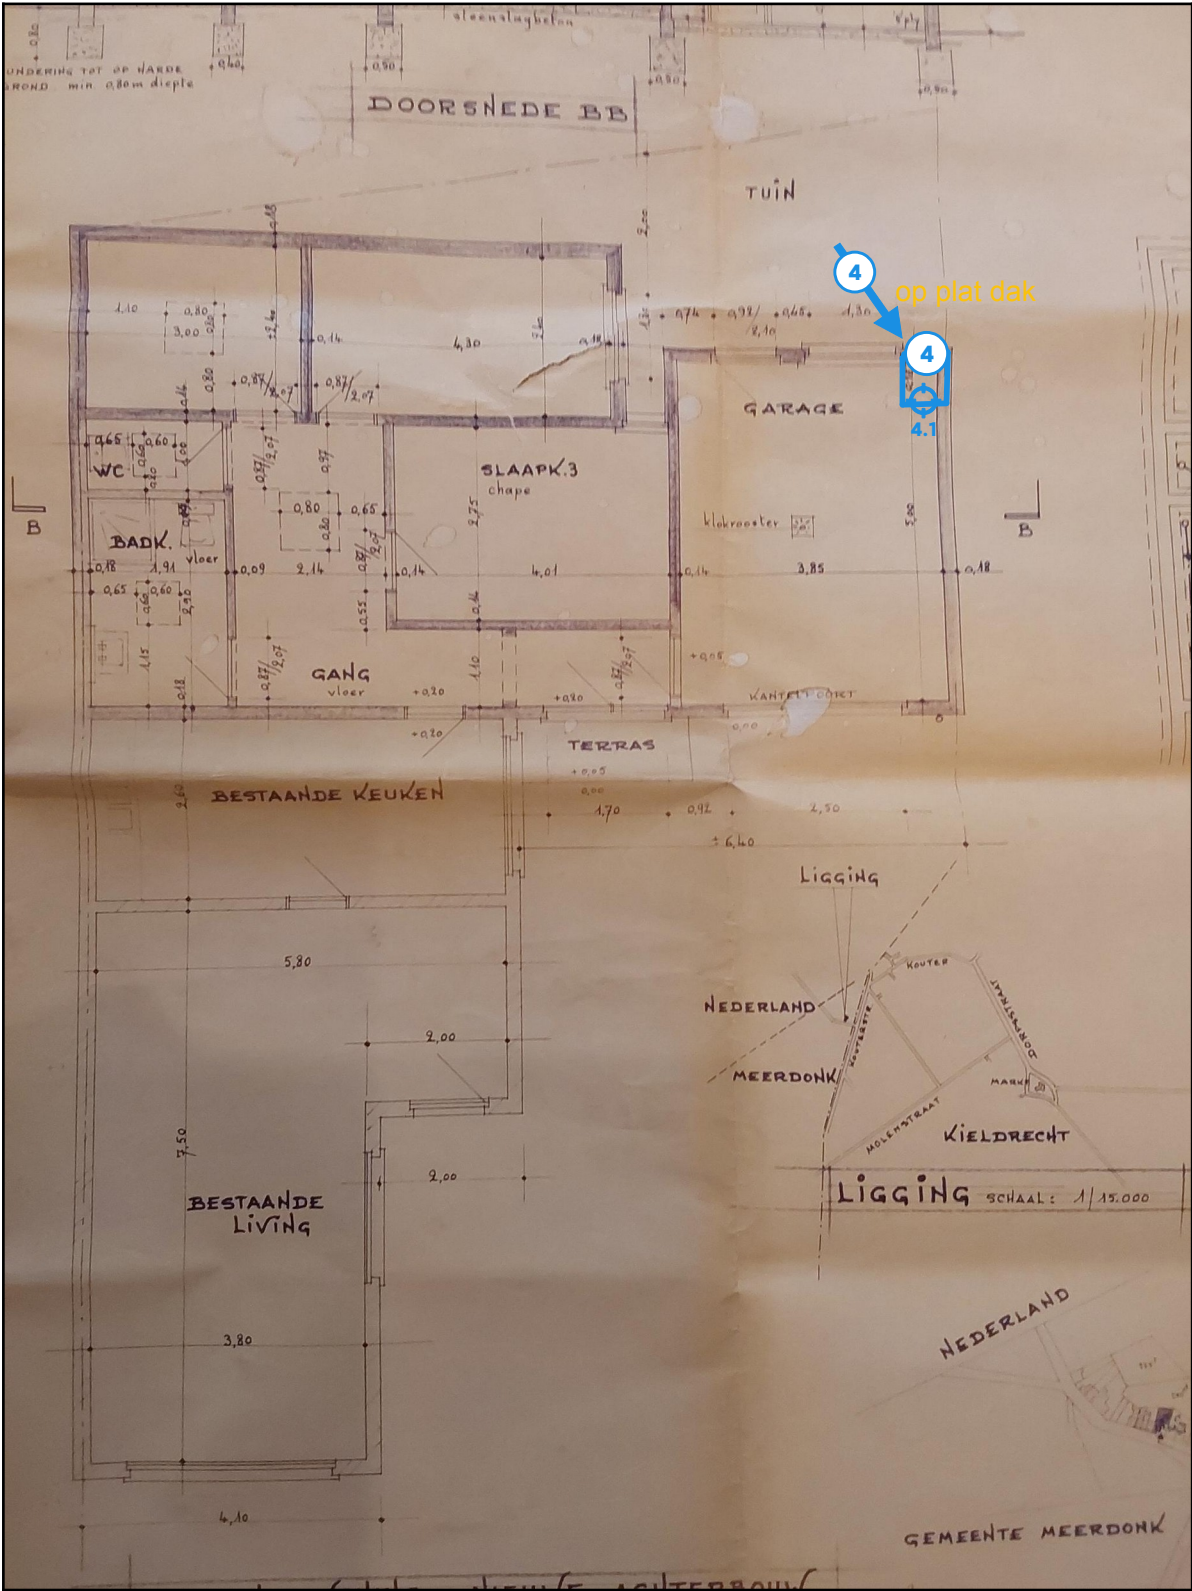
Plan 1.3: 20240917\_103352

| 4. leien shingles rond schouw | Geen asbest | - |

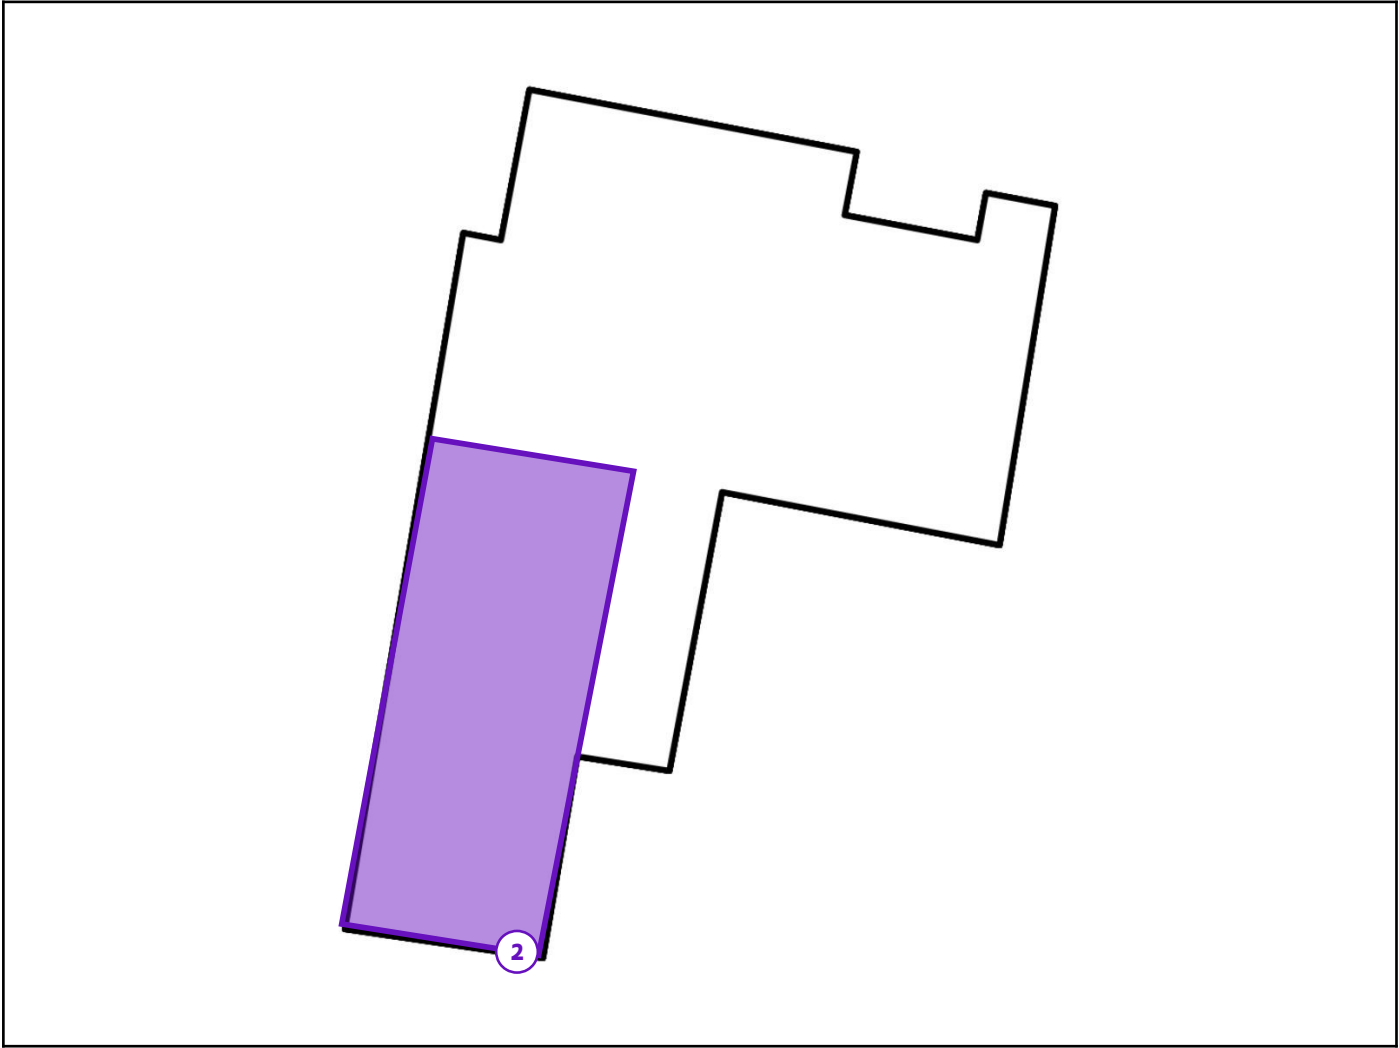
# Plan 1.5: Dak

| Beschrijving | Type | Actie |
|---|---|---|
| 2. onderdak | Advies | - |

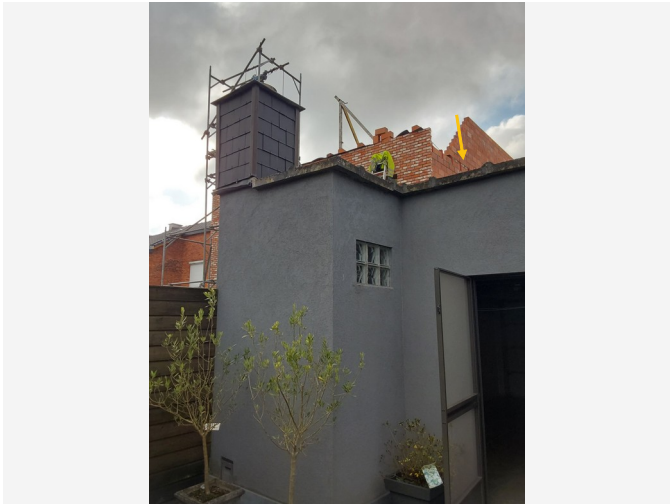
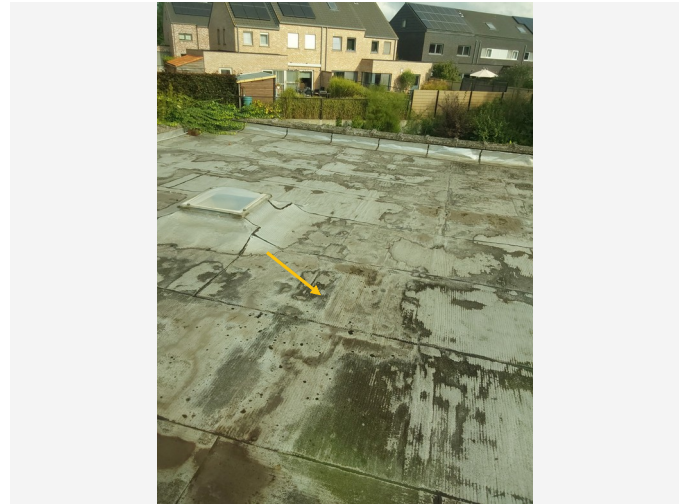
| Fiche 1: Roofing op plat dak niet bemonsterd..... | 16 |

Het asbestmateriaal valt onder de mijlpaal van 2040.

| Eindbeoordeling materiaalrisico | Laag materiaalrisico en/of verlaagde kans op vezelvrijgave |

| Toestand van het materiaal | Licht beschadigd, licht verweerd. Intact calciumsilicaatmateriaal of categorie III 'gebondenheid' |

| Beschrijving | Roofing op plat dak niet bemonsterd |
| Asbestmateriaal | Dak- en gevelbekleding - Roofing |

- Zorg voor een veilig beheer. Vermijd het beschadigen van het asbestmateriaal. Controleer de toestand jaarlijks op wijzigingen.

- Eenvoudige handelingen: mag via doe-het-zelf of door werknemer(s) met opleidingsattest eenvoudige handelingen  
Advies. Alleen werknemers met attest wegens de staat van het materiaal en het breken bij verwijderen.

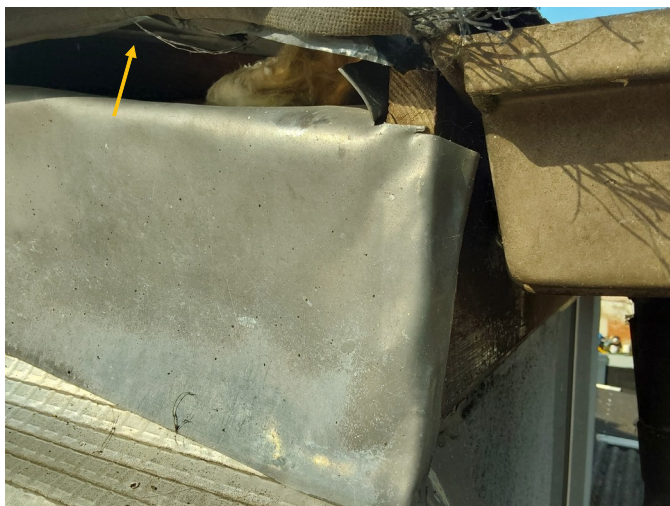
Vrije foto

Plastiek als onderdak bespeurd. Metalen genagelde pannen.

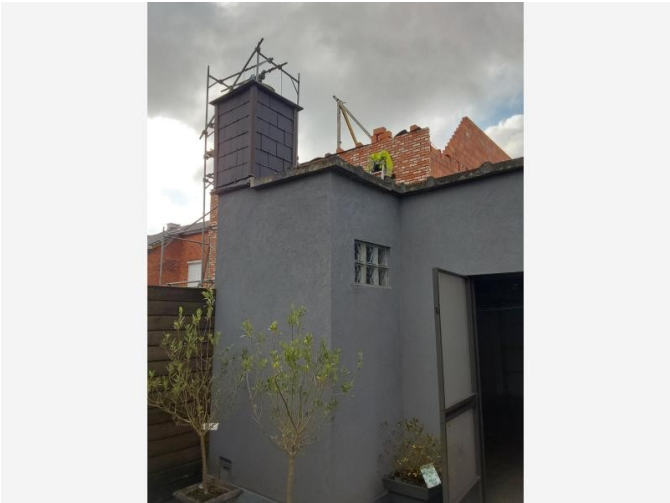
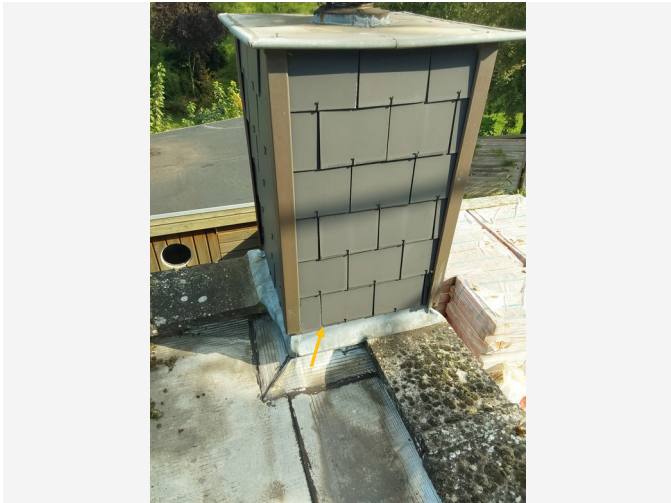
# Fiche 4: leien shingles rond schouw

Geen asbest

| # | Type | Referentie | Resultaat |
|---|---|---|---|
| 4.1 | Puntmonster | 2 | Geen asbest |
