# Asbestinventarisatetest

Kasteeldreef 181, 9120 Beveren

Attestnummer : 20241226-000039.000

Uitgegeven op : 26.12.2024

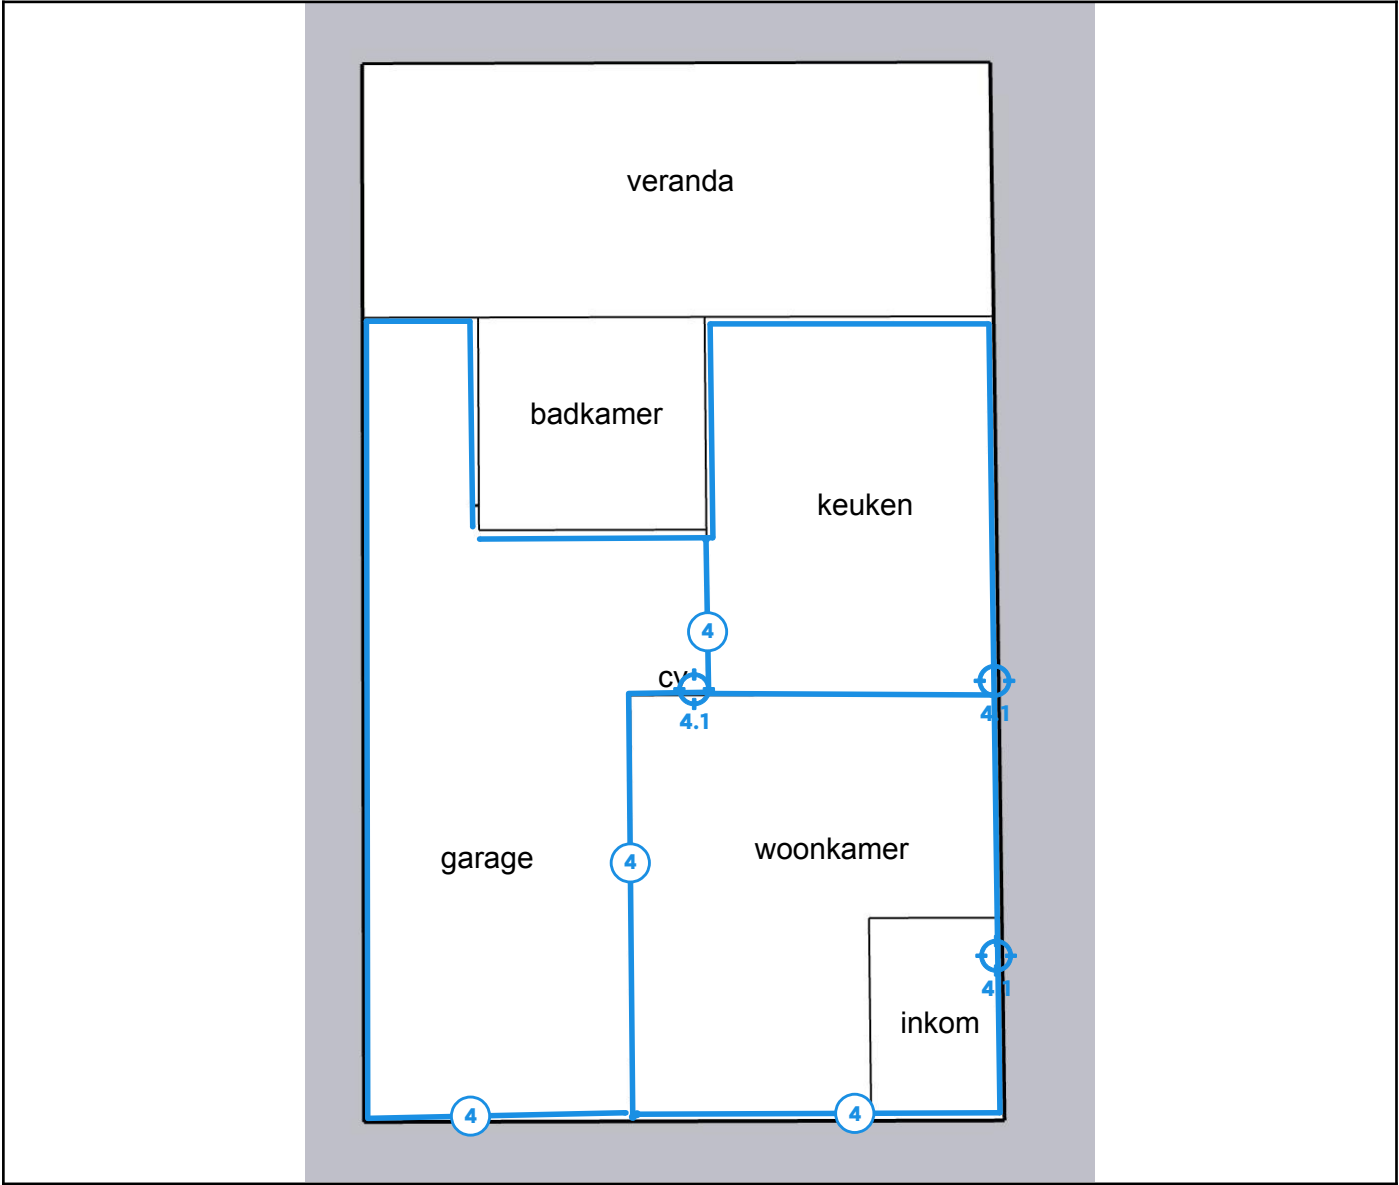
# Plan 1.1: Gelijkvloers

| Beschrijving | Type | Actie |
|---|---|---|
| 4. Pleisterwerk wanden | Geen asbest | - |

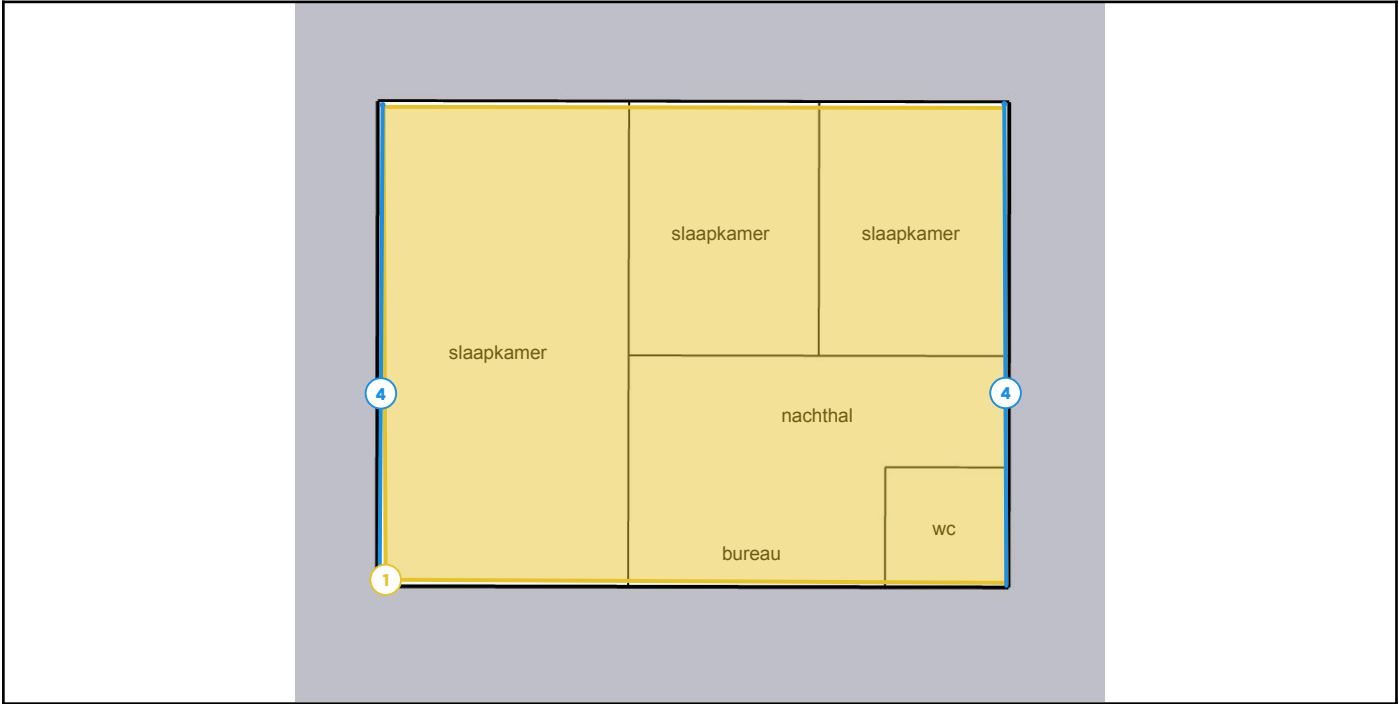
## Plan 1.2: 1ste verdieping

| Beschrijving | Type | Actie |
|---|---|---|
| 1. Onderdak | Asbestmateriaal | Zorgvuldig beheren |
| 4. Pleisterwerk wanden | Geen asbest | - |

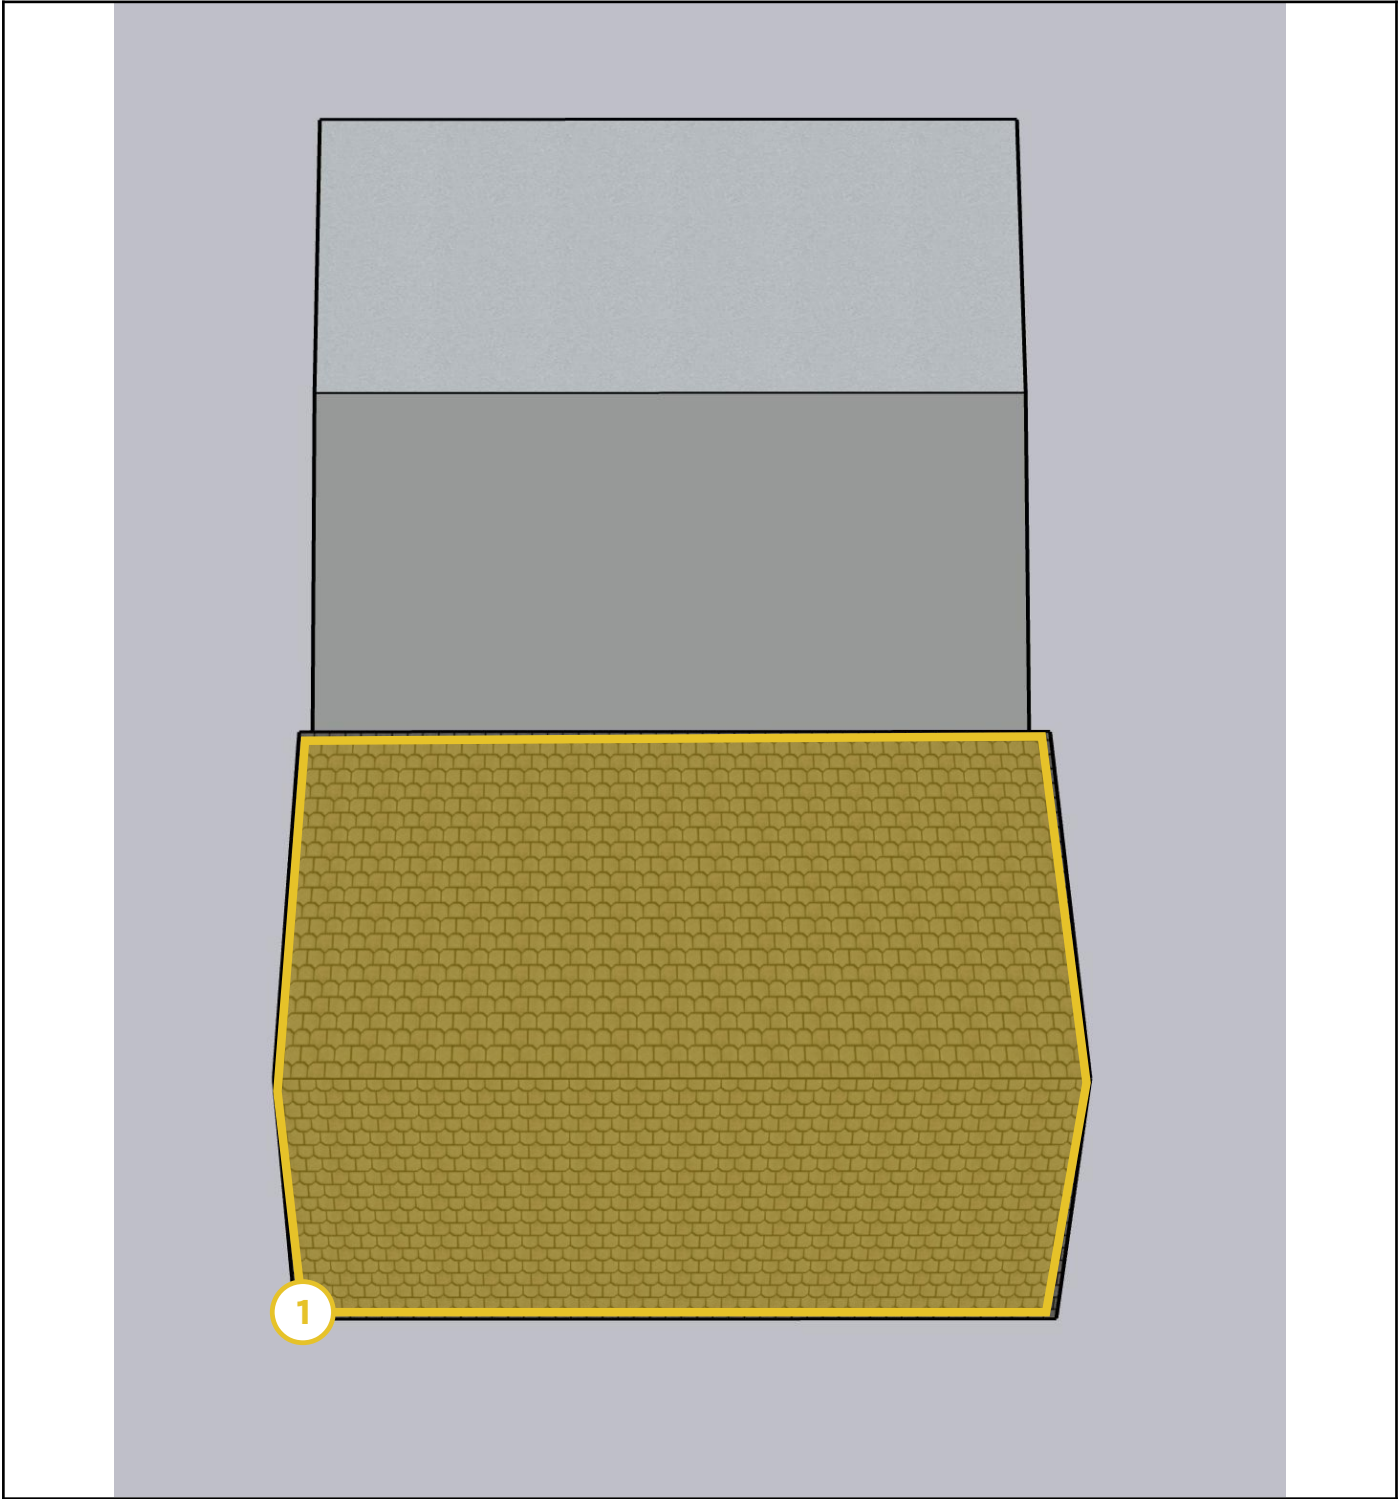
# Plan 1.5: Bovenaanzicht

| Beschrijving | Type | Actie |
|---|---|---|
| 1. Onderdak | Asbestmateriaal | Zorgvuldig beheren |

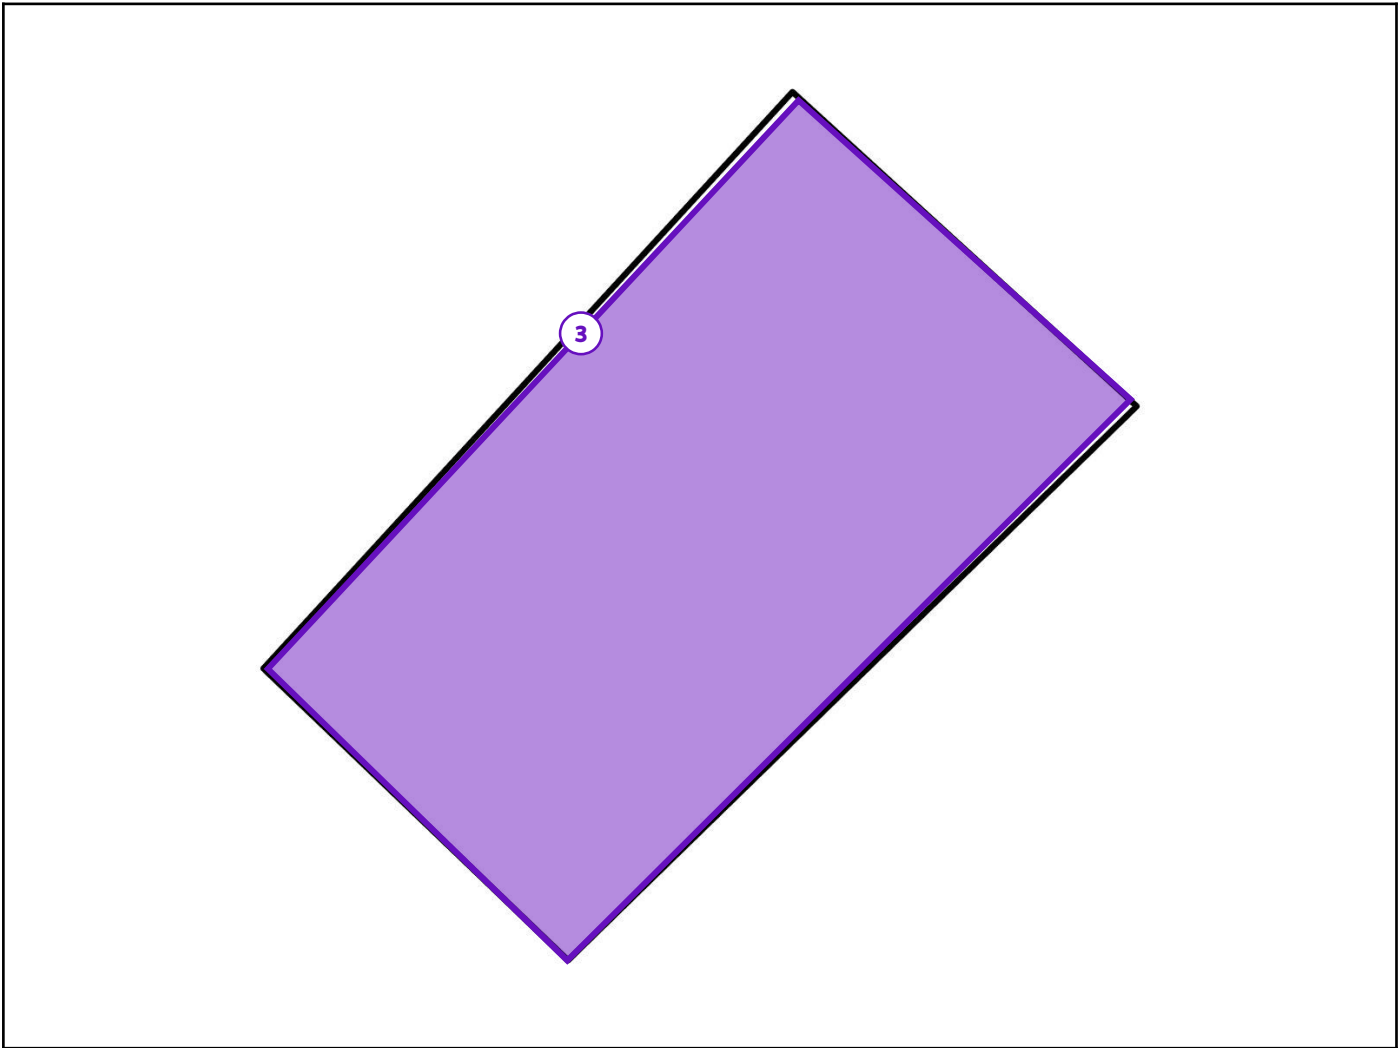
# Plan 1.6: Woning plan

| Beschrijving | Type | Actie |
|---|---|---|
| 3. ingesloten niet-inspecteerbare materialen | Advies | - |

In een woning van deze leeftijd kunnen nog verborgen asbestmaterialen aanwezig zijn zoals bv ingesloten schoorsteenkanaal, oude vinyl onder nieuwe laminaat, vloer, platen achter valse plafonds, wanden enzovoorts...

Bij grondige renovatie laat een sloopopvolgingsplan opstellen met destructief onderzoek.

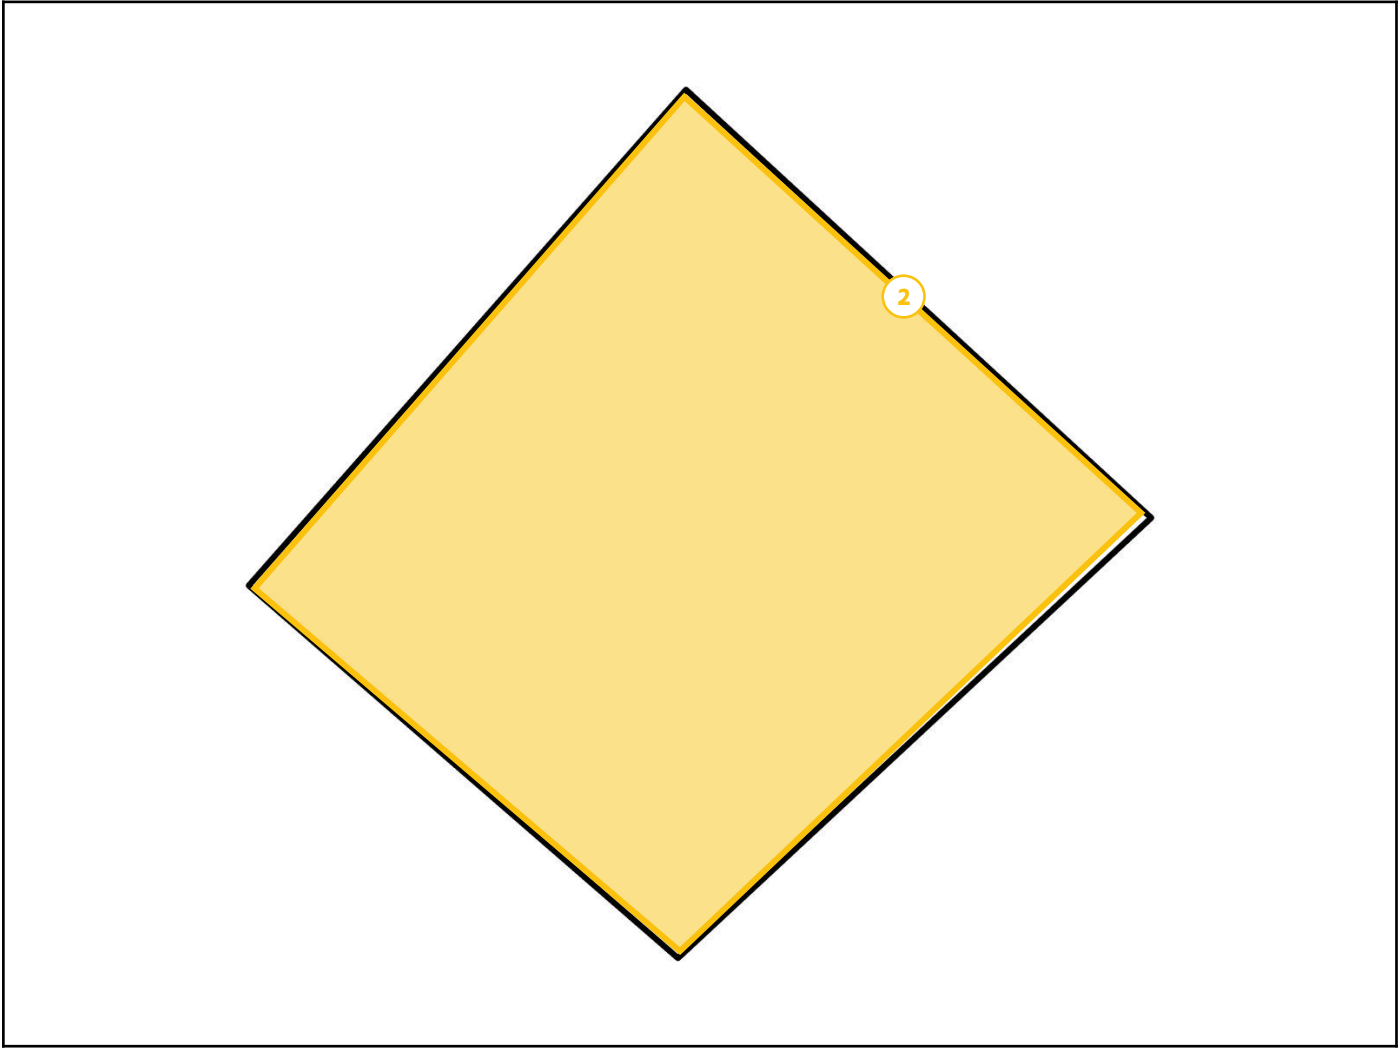
# Plan 2.1: Garage plan

| Beschrijving | Type | Actie |
|---|---|---|
| 2. Garage | Uitsluiting | - |

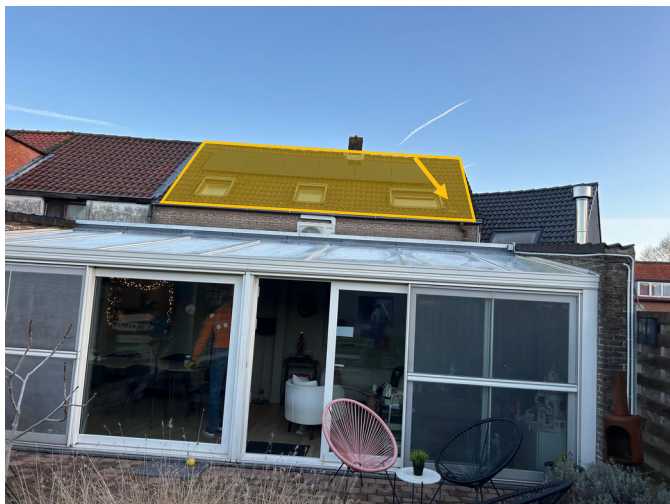
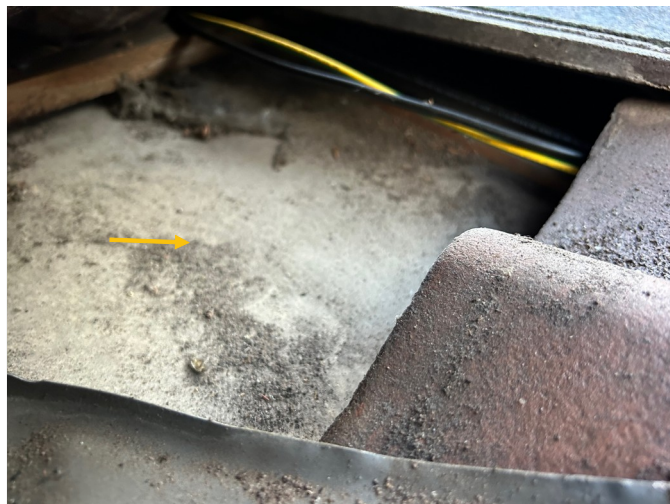
Overzichtsfoto

Detailfoto

| Eindbeoordeling materiaalrisico | Laag materiaalrisico en/of verlaagde kans op vezelvrijgave |

| Asbestsoort (vezeltype) | Crocidoliet aanwezig |
| Asbestconcentratie | Laag (< 50%) |
| Afschermingsgraad van het gehele materiaal | Geheel of deels (ook) vrij aan de binnenlucht |
| Toestand van het materiaal | Onbeschadigd, niet verweerd |

| Opmerking | <p>Via pannen een harde plaat vastgesteld, vermoedelijk type menuiserie.</p> <p>Geen staalname mogelijk op inspectiepunt.</p> |

- Zorg voor een veilig beheer en verwijder dit asbestmateriaal wanneer het bij werken eenvoudig bereikbaar wordt. Controleer de toestand jaarlijks op wijzigingen.
- Voer bijkomende staalname(s) uit.

- Eenvoudige handelingen: mag via doe-het-zelf of door werknemer(s) met opleidingsattest eenvoudige handelingen  
Deze toepassing mag nog zelf verwijderd worden. Opgelet, bescherm uzelf en uw omgeving goed en volg de veiligheidsvoorschriften inzake afvoer van het afval op.

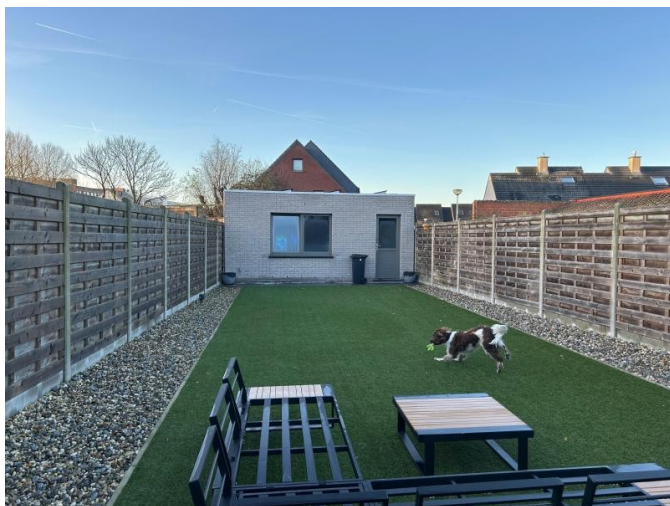
Situeringsfoto

**Bouwjaar:** 2010

*Constructies gebouwd vanaf 2001 moeten niet onderzocht worden*

| Opmerking | garage is gebouwd na 2000 |

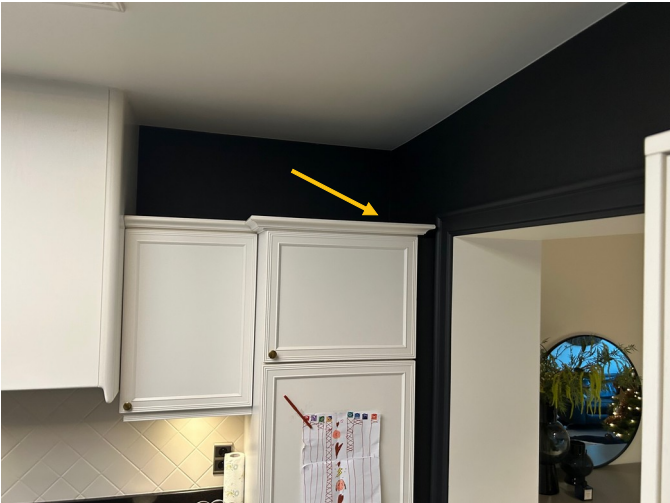
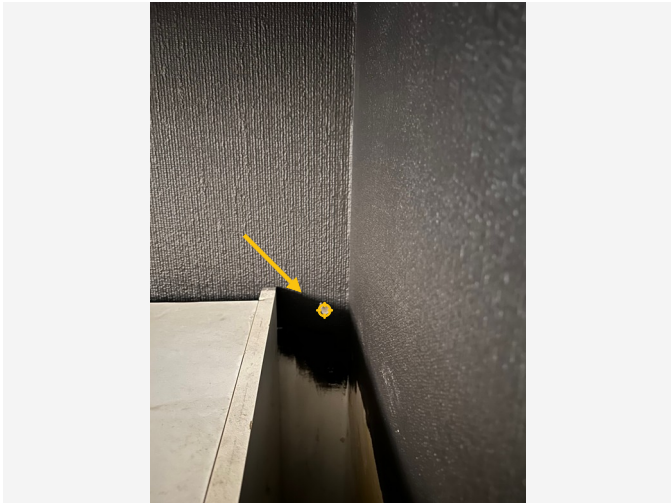
Overzichtsfoto

Detailfoto

Geen asbest

| # | Type | Referentie | Resultaat |
|---|---|---|---|
| 4.1 | Mengmonster | 202412021A | Geen asbest |
