# Asbestinventarisatetest

Binnendijk 85, 9130 Beveren

Attestnummer : **20241228-000022.000**

Uitgegeven op : **28.12.2024**

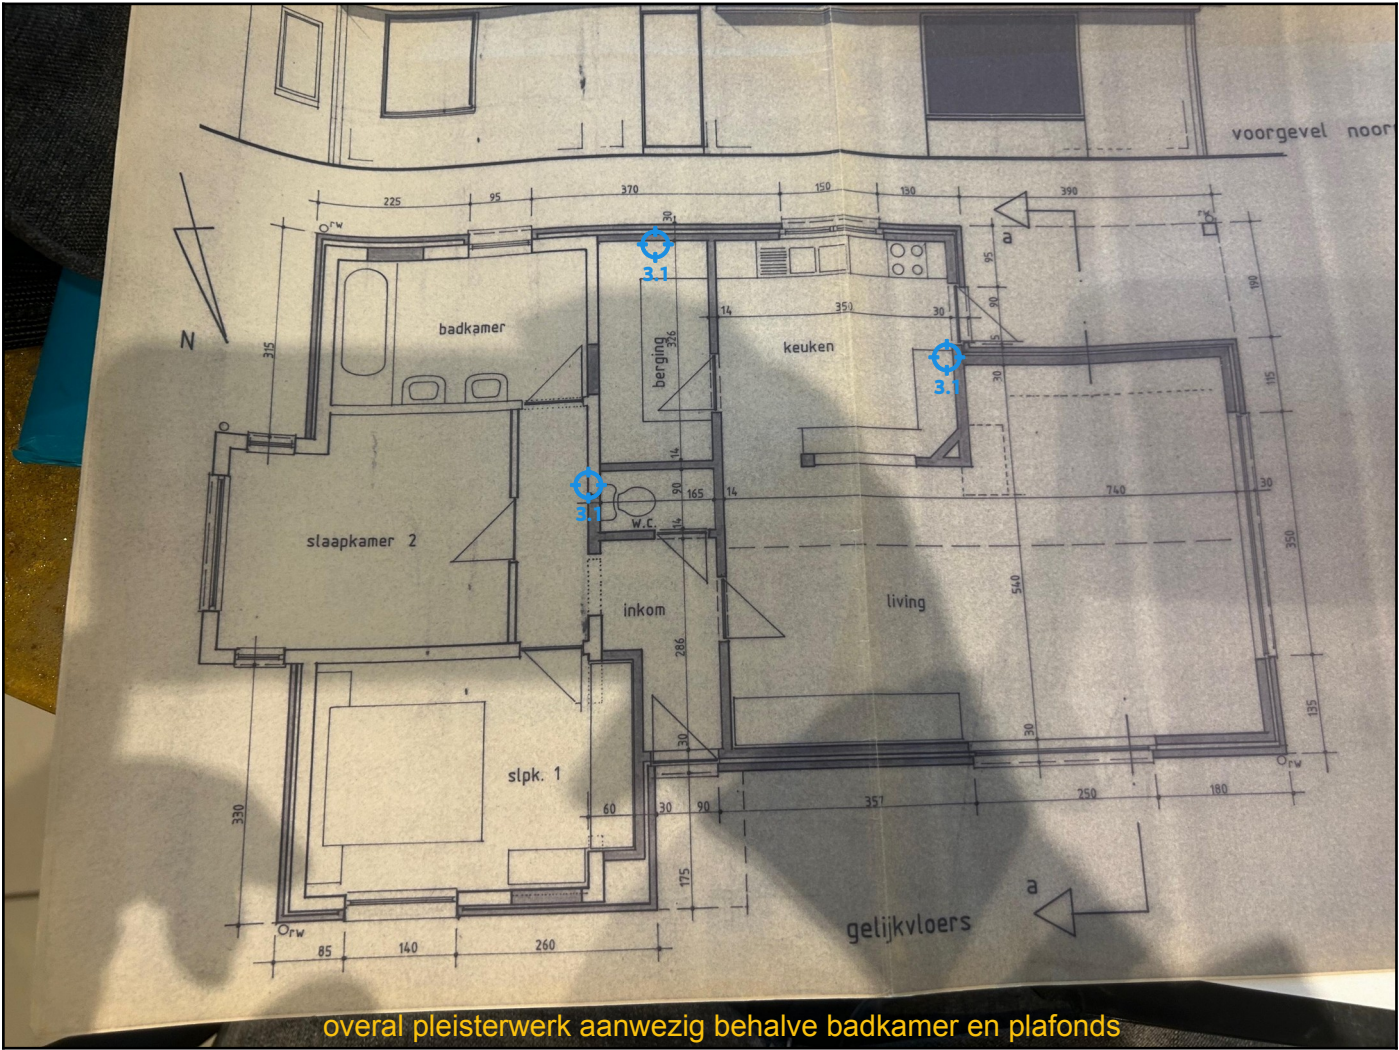
# Plan 1.1: Gelijkvloers

| Beschrijving | Type | Actie |
|---|---|---|
| 3. Pleisterwerk wanden | Geen asbest | - |
| 3.1 Code: 202412002A | Mengmonster | - |

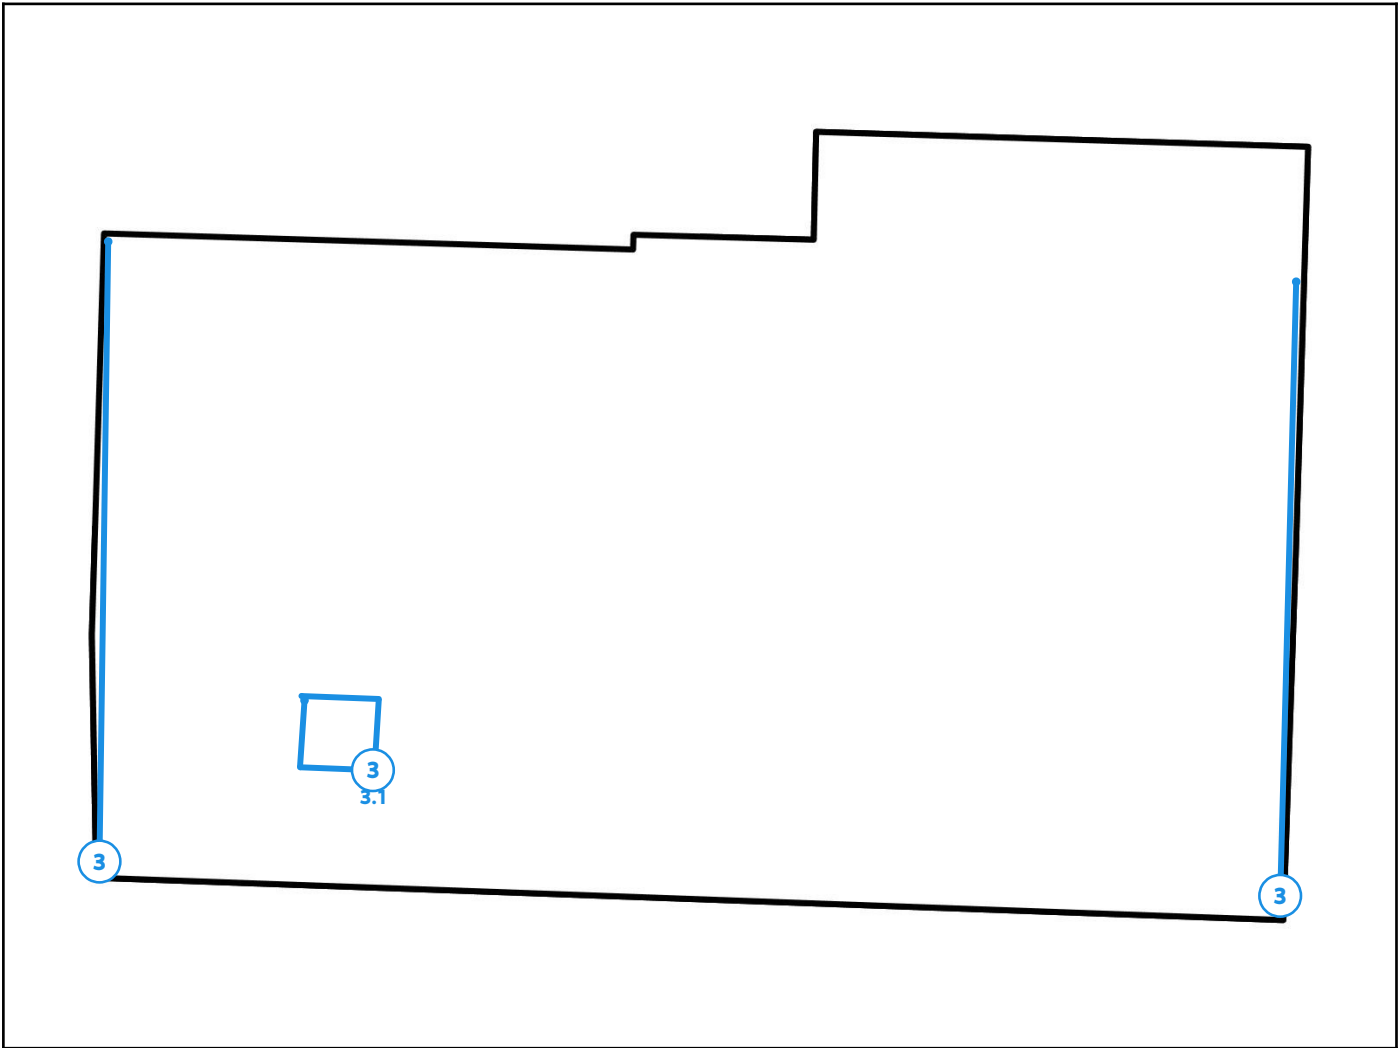
# Plan 1.2: Zolder

| Beschrijving | Type | Actie |
|---|---|---|
| 3. Pleisterwerk wanden | Geen asbest | - |
| 3.1 Code: 202412002A | Mengmonster | - |

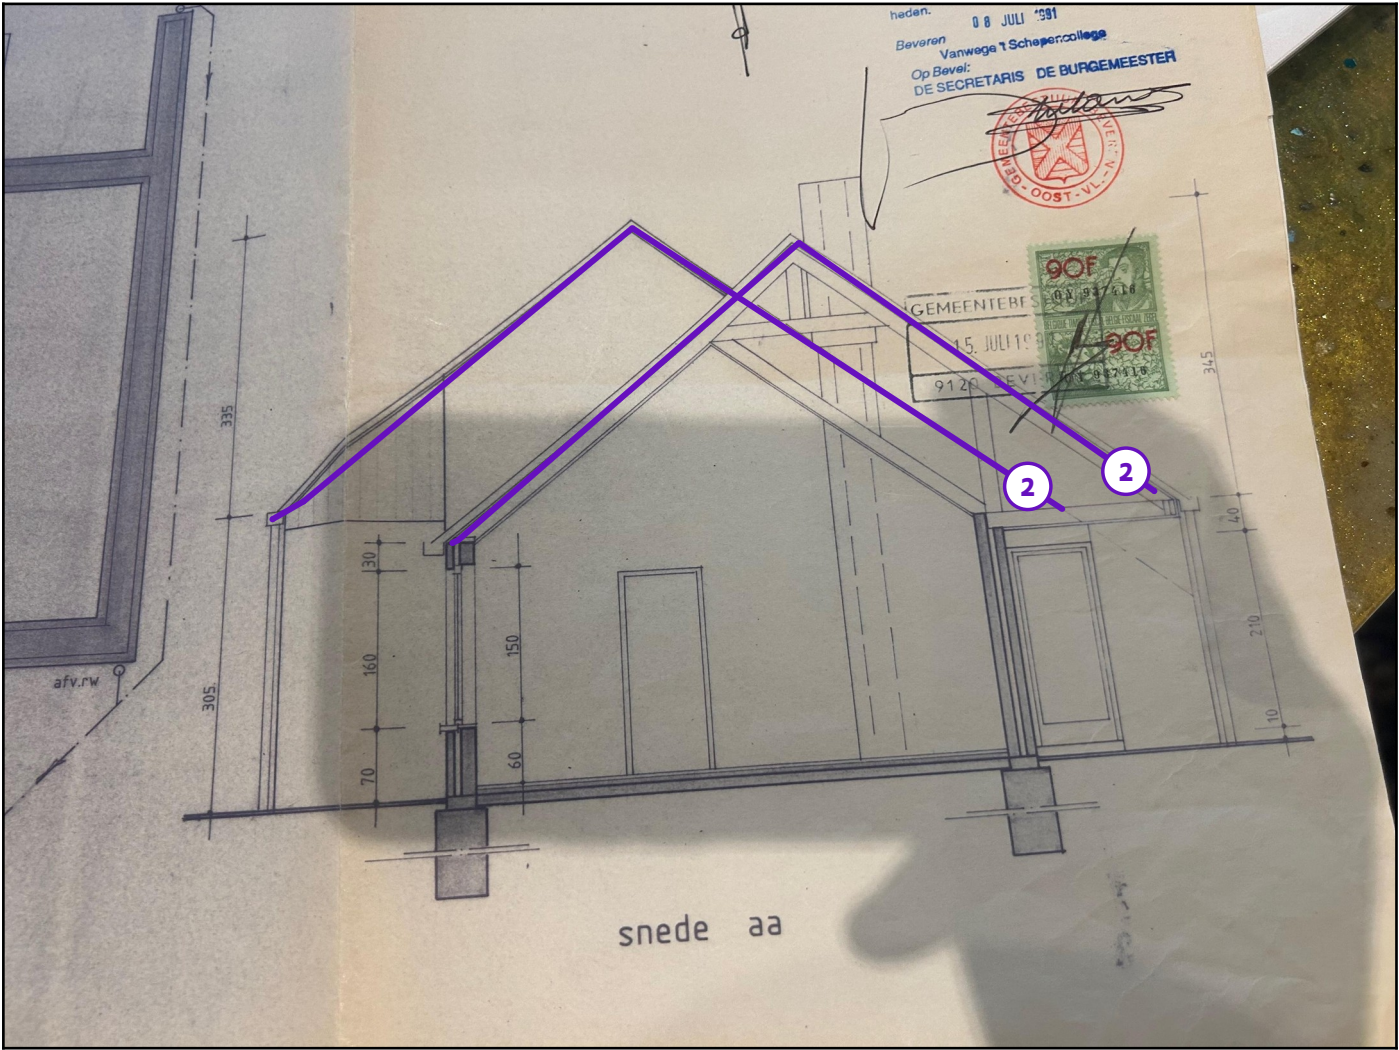
# Plan 1.3: Doorsnede

| Beschrijving | Type | Actie |
|---|---|---|
| 2. Onderdak | Advies | - |

Onderdak vastgesteld, geen asbest

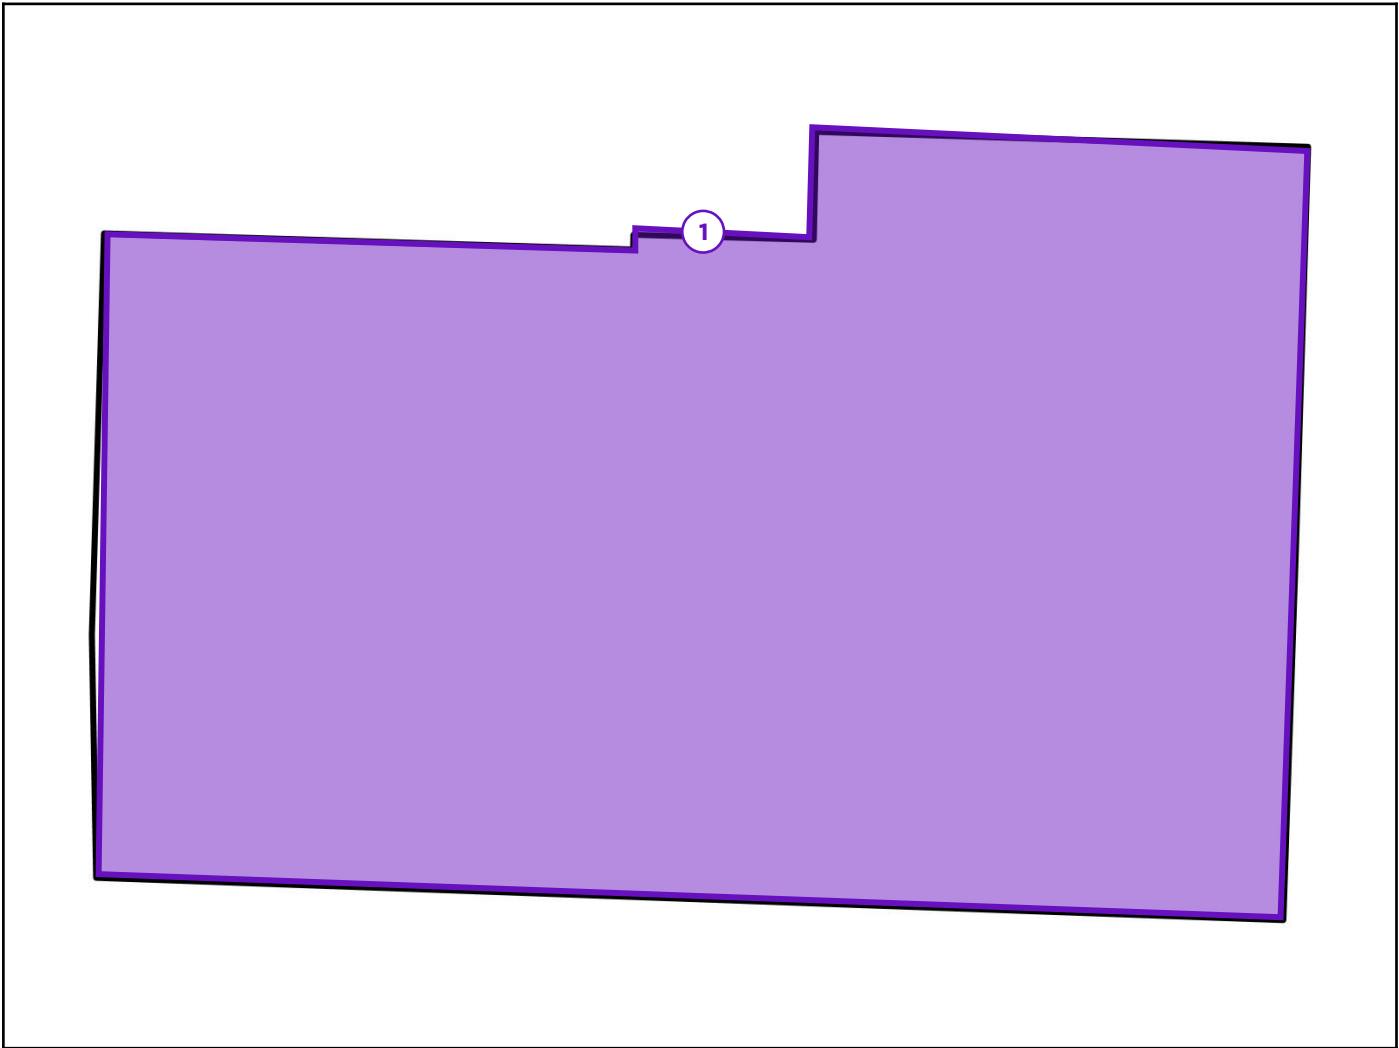
# Plan 1.4: Woning plan

| Beschrijving | Type | Actie |
|---|---|---|
| 1. Ingesloten niet-inspecteerbare materialen | Advies | - |

Het OVAM asbestattest beperkt zich tot niet-destructieve en visueel inspecteerbare zaken.

In een woning van deze leeftijd kunnen nog verborgen asbestmaterialen aanwezig zijn zoals bv ingesloten schoorsteenkanaal, oude vinyl onder nieuwe laminaat, vloer, platen achter valse plafonds, wanden enzovoorts...

Bij grondige renovatie laat een sloopopvolgingsplan opstellen met destructief onderzoek.

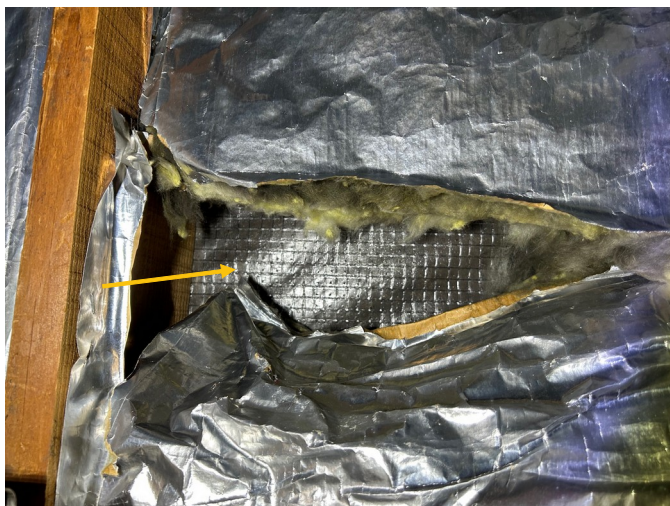
Vrije foto

| Primaire drager | Schuin dak |

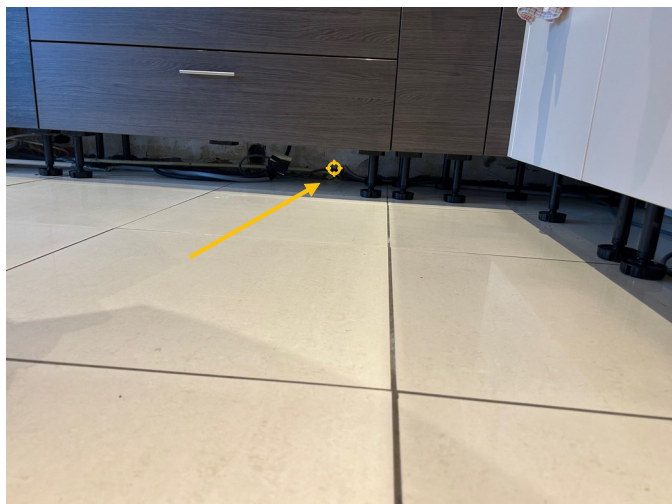
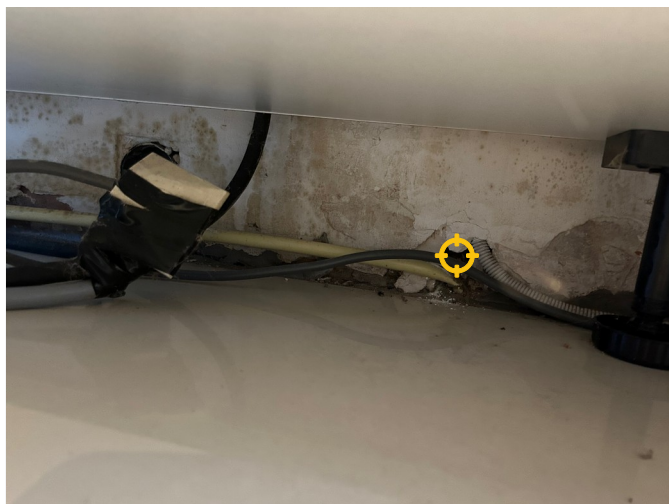
## Fiche 3: Pleisterwerk wanden

Geen asbest

| # | Type | Referentie | Resultaat |
|---|---|---|---|
| 3.1 | Mengmonster | 202412002A | Geen asbest |

| Bindmiddel van materiaal | Gips - kalk |
| Gebondenheid op basis van bindmiddel | Niet-hechtgebonden |
| Hoeveelheid (oppervlakte - dikte - aantal) | • 120,00 m <sup>2</sup> - 1,00 cm - 1 stuk |
