# Asbestinventarisatetest

Burgemeester Van Hovelaan 27, 9170 Sint-Gillis-Waas

Attestnummer : **20250501-000046.000**

**Asbestveilig** (maar mogelijk niet asbestvrij)

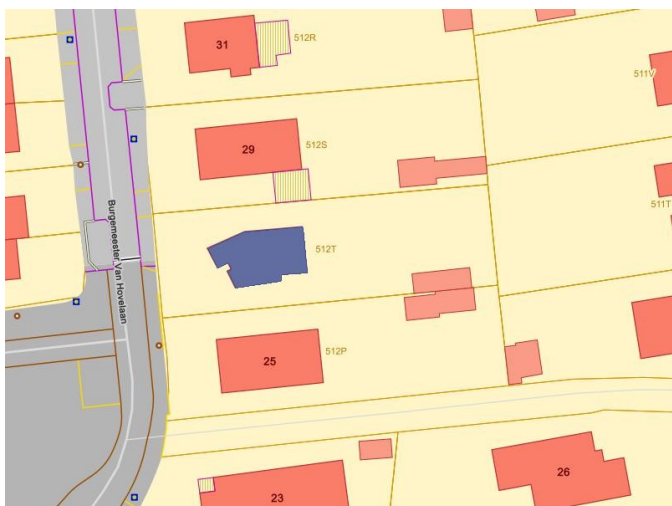
## Zone 1: Woning

- 0 Asbestmaterialen
- 0 Beperkingen
- 0 Uitsluitingen
- 0 Roerende goederen
- 0 Puin, steenslag, (water)bodem
- 0 Adviezen
- 4 Geen asbest**

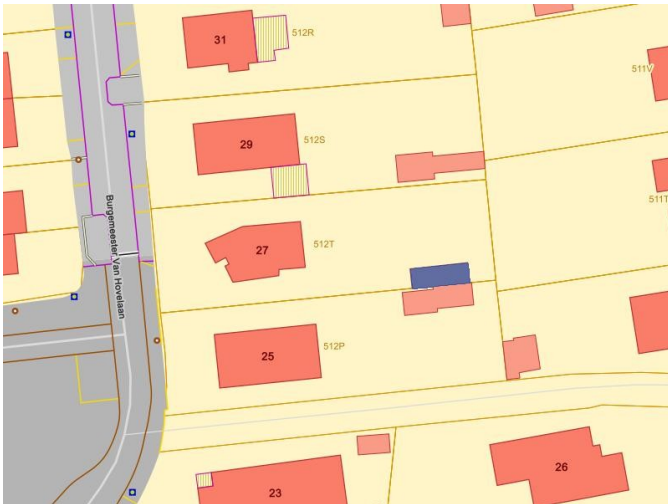
## Zone 2: Tuinhuis

- 0 Asbestmaterialen
- 0 Beperkingen
- 0 Uitsluitingen
- 0 Roerende goederen
- 0 Puin, steenslag, (water)bodem
- 0 Adviezen
- 1 **Geen asbest**
