# Asbestinventarisatetest

Grensstraat 7, 9170 Sint-Gillis-Waas

Attestnummer : 20240919-000213.000

Uitgegeven op : 19.09.2024

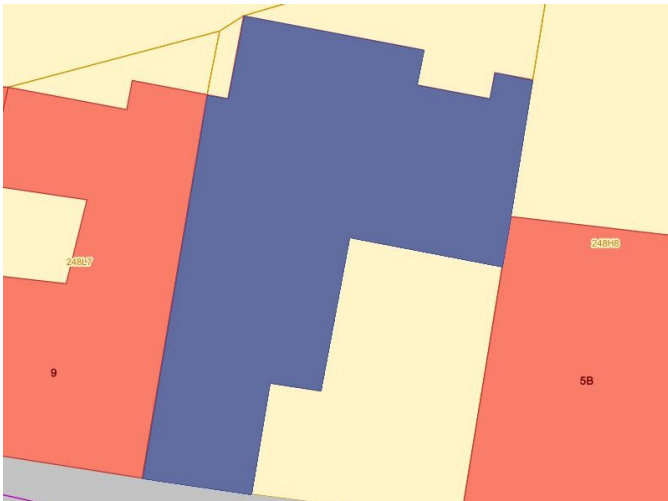
## Zone 1: Hoofdgebouw

Tijdens de inspectie vastgesteld:

- 1 Asbestmateriaal**
- 0 Beperkingen
- 0 Uitsluitingen
- 0 Roerende goederen
- 0 Puin, steenslag, (water)bodem
- 1 Advies**
- 2 Geen asbest**
