# Asbestinventarisatetest

Kasteeldreef 181, 9120 Beveren

Attestnummer : 20241226-000039.000

Uitgegeven op : 26.12.2024

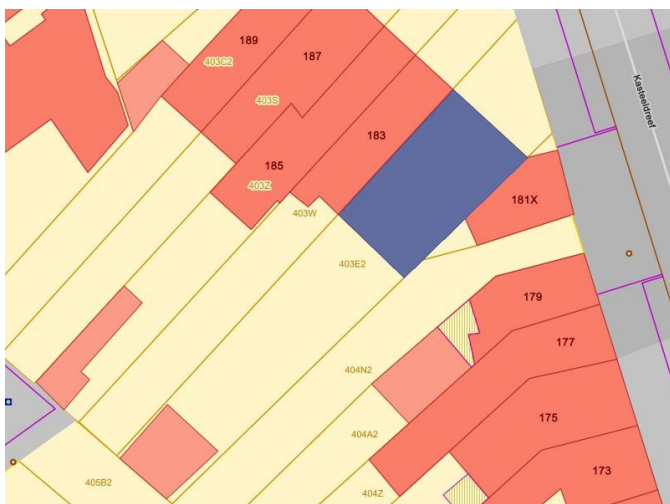
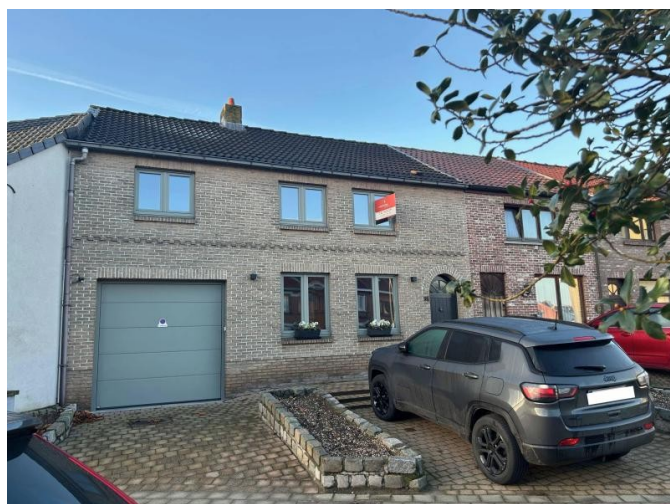
## Zone 1: Woning

Tijdens de inspectie vastgesteld:

- 1 Asbestmateriaal**
- 0 Beperkingen
- 0 Uitsluitingen
- 0 Roerende goederen
- 0 Puin, steenslag, (water)bodem
- 1 Advies**
- 1 Geen asbest**

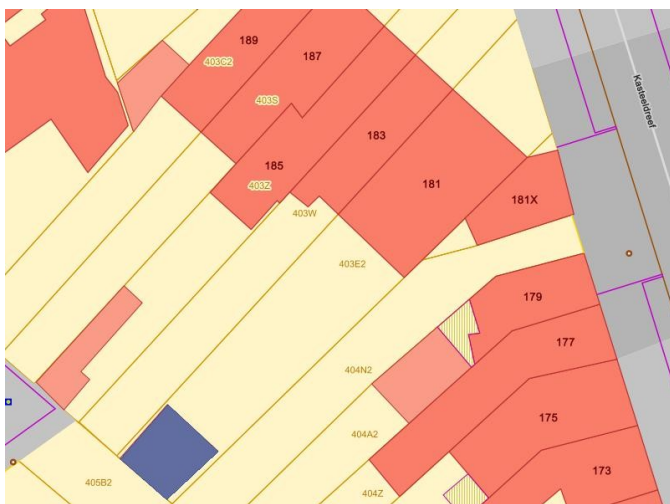
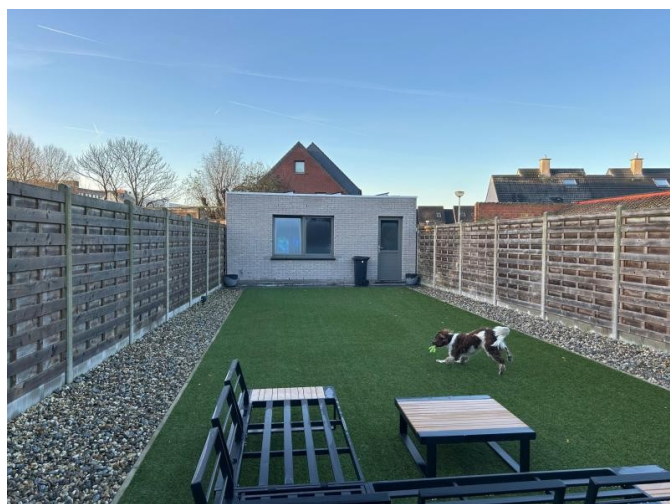
## Zone 2: Garage

Tijdens de inspectie vastgesteld:

- 0 Asbestmaterialen
- 0 Beperkingen
- 1 Uitsluiting
- 0 Roerende goederen
- 0 Puin, steenslag, (water)bodem
- 0 Adviezen
- 0 Geen asbest

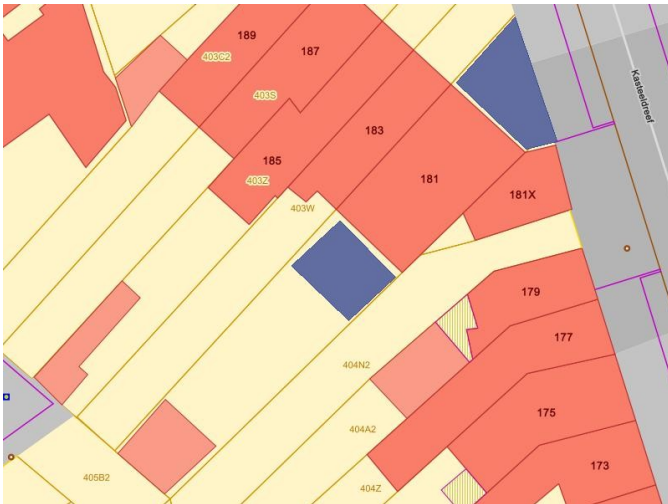
## Zone 3: Oprit en terras

Tijdens de inspectie vastgesteld:

- 0 Asbestmaterialen
- 0 Beperkingen
- 0 Uitsluitingen
- 0 Roerende goederen
- 0 Puin, steenslag, (water)bodem
- 0 Adviezen
- 0 Geen asbest
