# Asbestinventarisatetest

Binnendijk 85, 9130 Beveren

Attestnummer : **20241228-000022.000**

Uitgegeven op : **28.12.2024**

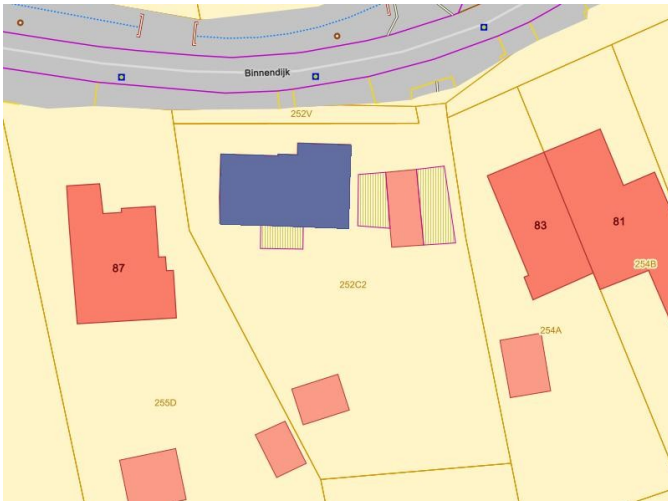
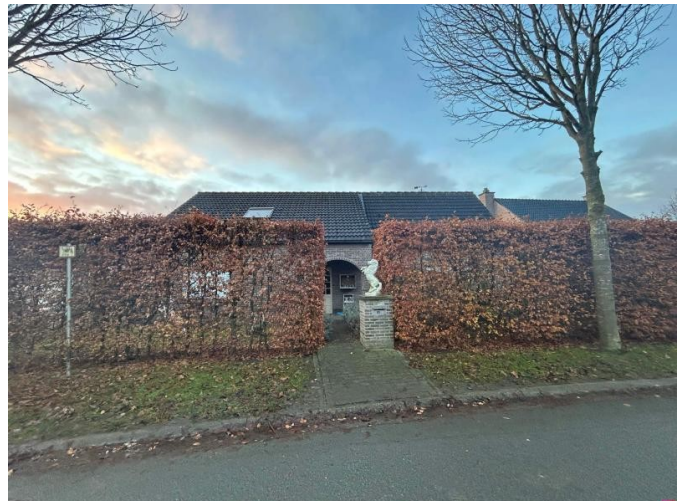
## Zone 1: Woning

- 0 Asbestmaterialen
- 0 Beperkingen
- 0 Uitsluitingen
- 0 Roerende goederen
- 0 Puin, steenslag, (water)bodem
- 2 Adviezen
- 1 Geen asbest

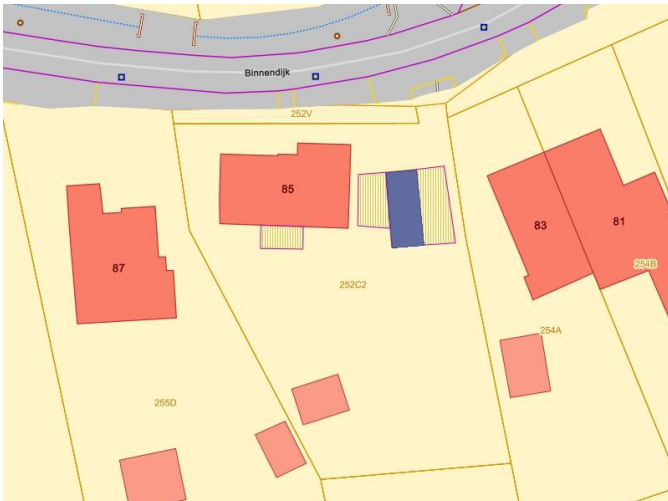
## Zone 2: Afdak

- 0 Asbestmaterialen
- 0 Beperkingen
- 0 Uitsluitingen
- 0 Roerende goederen
- 0 Puin, steenslag, (water)bodem
- 0 Adviezen
- 0 Geen asbest

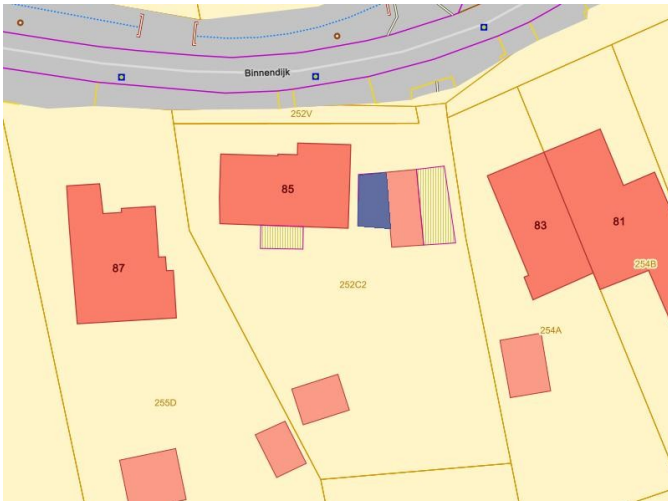
## Zone 3: Afdak

- 0 Asbestmaterialen
- 0 Beperkingen
- 0 Uitsluitingen
- 0 Roerende goederen
- 0 Puin, steenslag, (water)bodem
- 0 Adviezen
- 0 Geen asbest

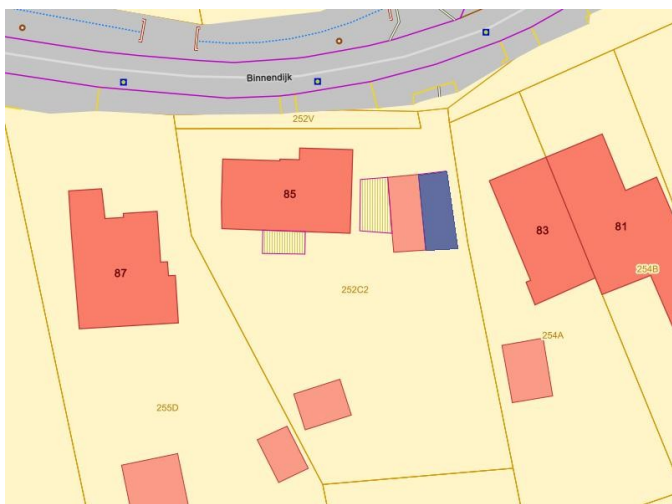
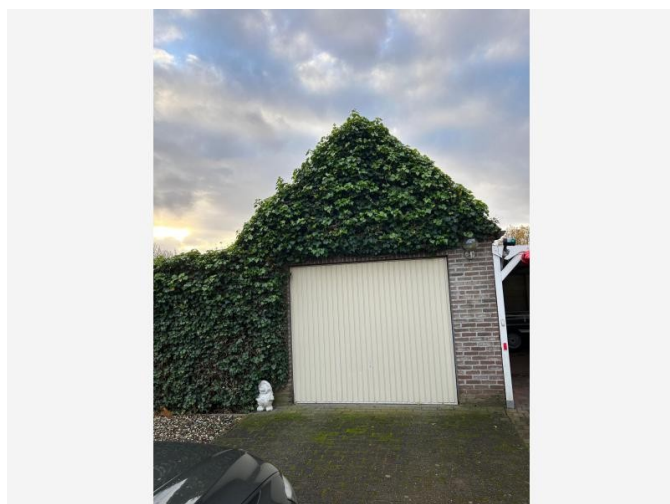
## Zone 4: Garage

- 0 Asbestmaterialen
- 0 Beperkingen
- 0 Uitsluitingen
- 0 Roerende goederen
- 0 Puin, steenslag, (water)bodem
- 0 Adviezen
- 0 Geen asbest

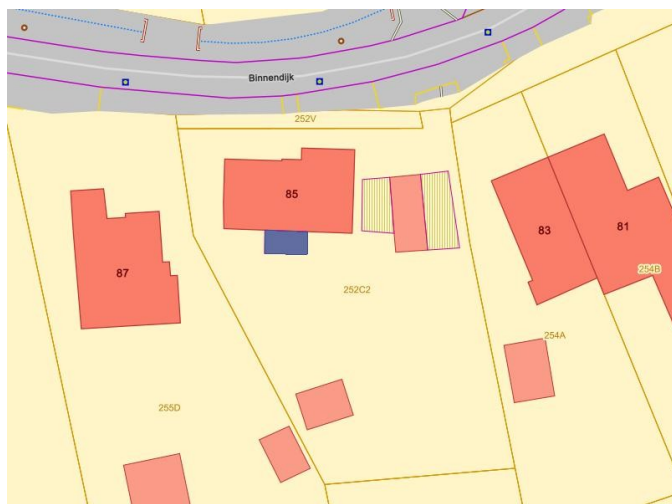
## Zone 5: Veranda

- 0 Asbestmaterialen
- 0 Beperkingen
- 0 Uitsluitingen
- 0 Roerende goederen
- 0 Puin, steenslag, (water)bodem
- 0 Adviezen
- 0 Geen asbest

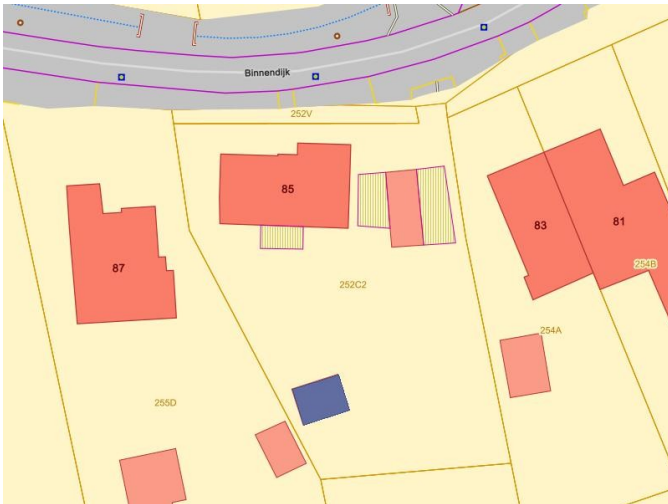
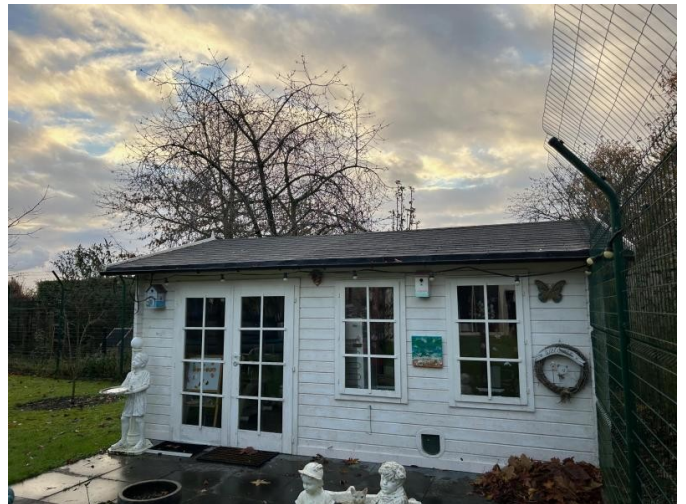
## Zone 6: Tuinhuis

- 0 Asbestmaterialen
- 0 Beperkingen
- 0 Uitsluitingen
- 0 Roerende goederen
- 0 Puin, steenslag, (water)bodem
- 0 Adviezen
- 0 Geen asbest

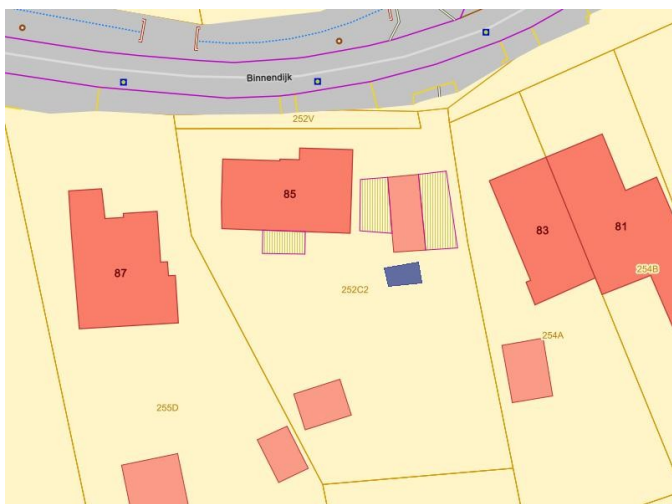
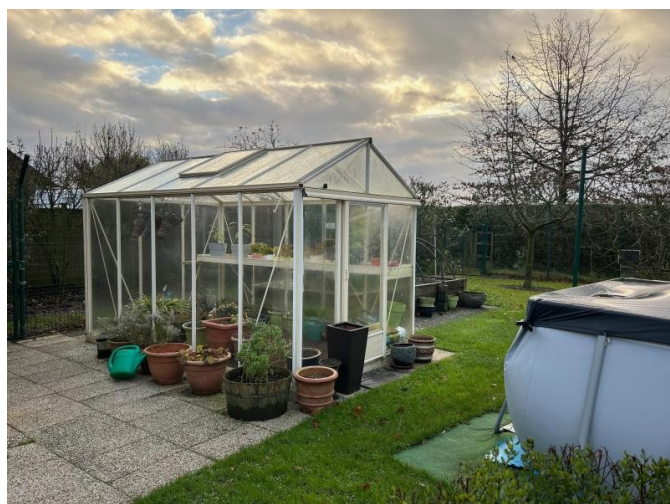
## Zone 7: Serre

- 0 Asbestmaterialen
- 0 Beperkingen
- 0 Uitsluitingen
- 0 Roerende goederen
- 0 Puin, steenslag, (water)bodem
- 0 Adviezen
- 0 Geen asbest

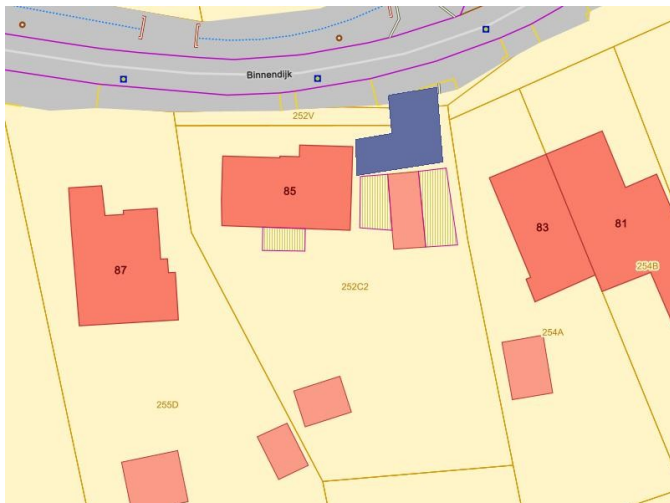
## Zone 8: Oprit

- 0 Asbestmaterialen
- 0 Beperkingen
- 0 Uitsluitingen
- 0 Roerende goederen
- 0 Puin, steenslag, (water)bodem
- 0 Adviezen
- 0 Geen asbest
